А. В. Голиков, В. А. Терновой, П. В. Якимив

Волгоградский государственный технический университет

ХАРАКТЕР РАЗВИТИЯ ПОВРЕЖДЕНИЙ И РАСПРЕДЕЛЕНИЯ НАПРЯЖЕННО-ДЕФОРМИРОВАННОГО СОСТОЯНИЯ В НЕСУЩИХ КОНСТРУКЦИЯХ ЭКСПЛУАТИРУЕМОГО ПОКРЫТИЯ С БАЛОЧНЫМИ ФЕРМАМИ ПЕРЕКРЕСТНОЙ СИСТЕМЫ

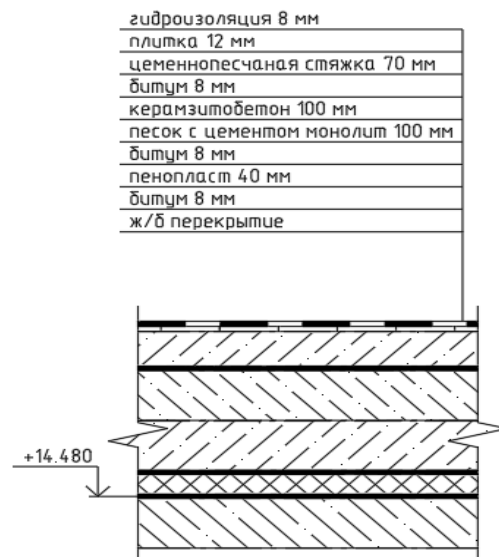
- применение сечений, отличных от проекта: применены сечения с меньшей площадью, элементы из стали с меньшим расчетным сопротивлением — вместо элементов из стали С345 применены элементы из стали с расчетным сопротивлением $R_y = 190$ МПа;
- в проекте не предусмотрено устройство горизонтальных связей в уровне нижних сжатых поясов второстепенных ферм в консольных участках, при этом присутствует расцентровка элементов горизонтальных связей рядом с кольцевым участком в уровне верхних поясов ферм;
- по сборным плитам покрытия выполнена усиливающая плита неравномерной толщины — в пролетной части 40 мм, в консольной — 90 мм, предполагаемая причина — прогибы консольных участков при устройстве диска покрытия;
- вес многослойной конструкции кровли достигает $1,1 \text{ т/м}^2$ (табл., рис. 4);

Рис. 4. Состав покрытия

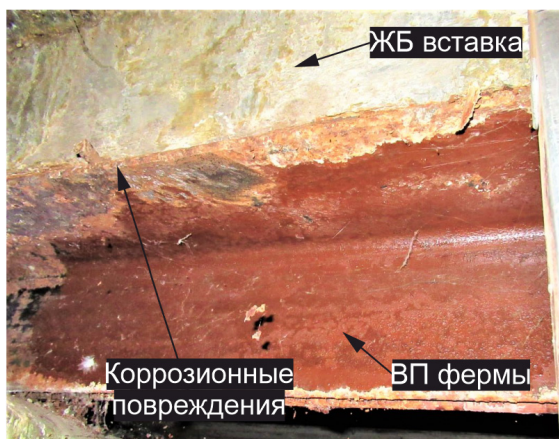
- коррозионных износ элементов и отсутствие лакокрасочного покрытия;
- коррозионные повреждения поясов в зоне контакта с железобетонными плитами в результате систематического замачивания (рис. 5);
- отсутствие шпренгелей, раскрепляющих раскосы консольных ферм по осям 32, 33 и предусмотренных проектом по усилению.

Выявленные повреждения стальных конструкций в зоне контакта с железобетонными конструкциями согласуются с результатами работы Н. С. Бузало и Б. А. Черныховского [9].

Рис. 5. Коррозионные повреждения поясов в зоне контакта с железобетонными плитами в результате систематического замачивания

5. При анализе нормативной и методической документации выявлено отсутствие рекомендаций по коррозионной защите мест контакта стали с железобетоном. Данный вопрос в полной мере не раскрыт современными авторами, работающими в направлении защиты от коррозии. В СП 266.1325800.2016 и СП 35.13330.2010³ указывается, что «при сборной железобетонной плите между стальным верхним поясом и железобетонной плитой должен быть предусмотрен слой бетона или раствора, предохраняющий верхний пояс от коррозии. При толщине слоя раствора более 5 см его необходимо армировать». Иные рекомендации о предотвращении коррозии отсутствуют. По причине отсутствия четких указаний для исключения контактной коррозии стали предлагается ввести в практику обетонирование мест контакта раствором марки по водонепроницаемости не ниже железобетонной части и не ниже W4, либо вводить специальные добавки в контактный слой бетона [22].

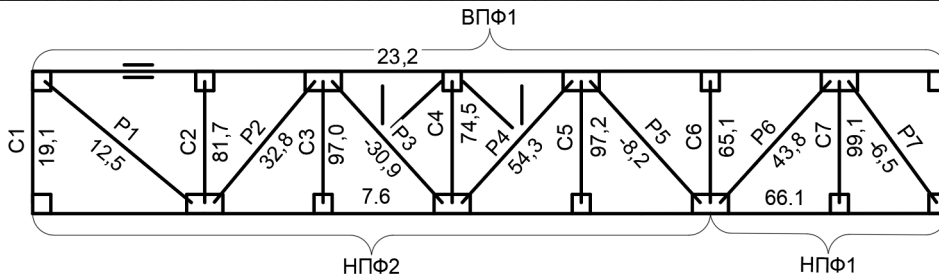
Разброс запасов несущей способности элементов главной фермы представлен на рис. 7, 8. Основной причиной перенапряжений отдельных элементов ферм является применение элементов с меньшим расчетным сопротивлением, а также применение сечений с меньшей площадью и моментами инерции.

Рис. 7. Схема распределения запасов несущей способности: значения представлены в %, «+» характеризует запас несущей способности, «-» — перенапряжение

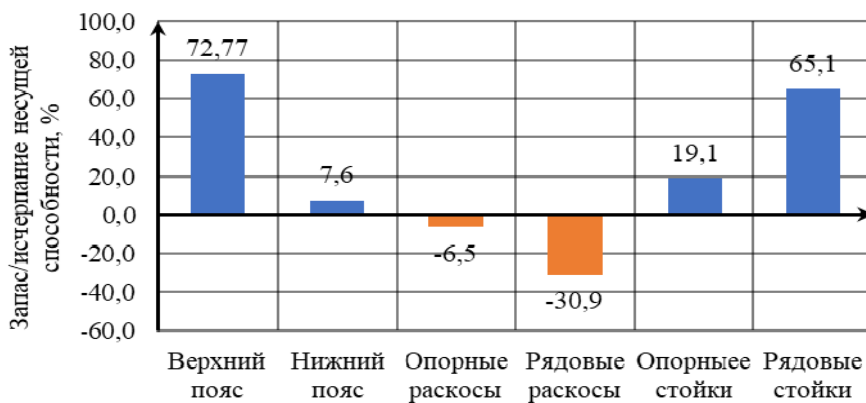
Рис. 8. Диаграмма запаса несущей способности элементов главной фермы: значения представлены в %, «+» характеризует запас несущей способности, «-» — перенапряжение

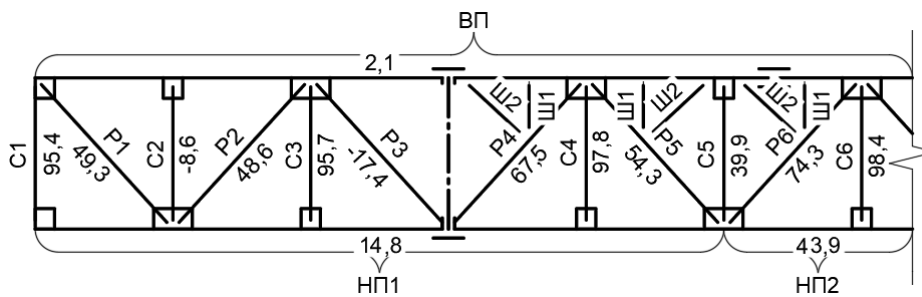
Диаграмма и схема разброса запасов несущей способности элементов наиболее нагруженной рядовой фермы приведены на рис. 9, 10.

Рис. 9. Схема запасов несущей способности фермы Ф5-1 по оси 3: значения представлены в %, «+» характеризует запас несущей способности, «-» — перенапряжение

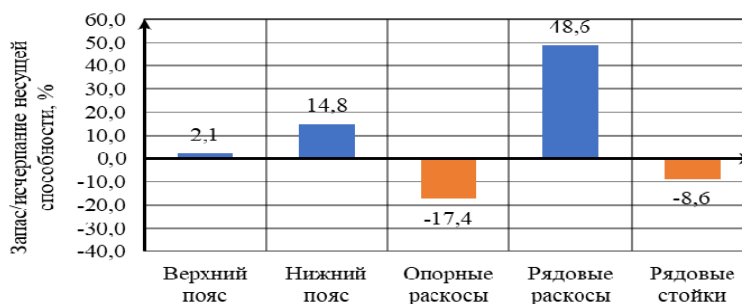
Рис. 10. Диаграмма запаса несущей способности элементов второстепенной фермы Ф5-1 по оси 34: значения представлены в %, «+» характеризует запас несущей способности, «-» — перенапряжение

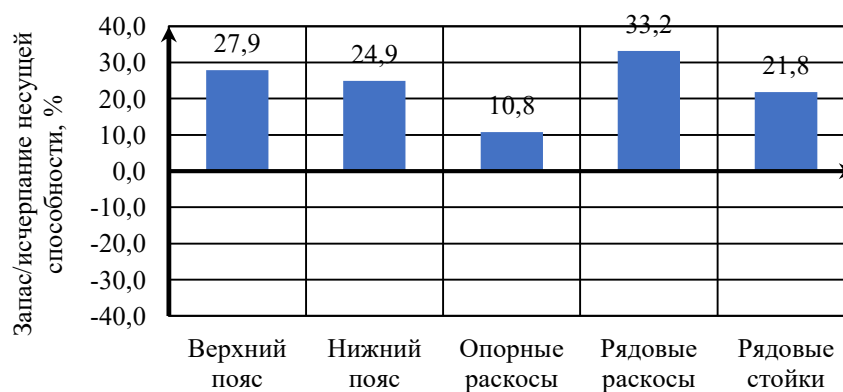
Диаграммы разбросов запасов несущей способности элементов соседних ферм марки Ф5-1 приведены на рис. 11, 12.

Рис. 11. Диаграмма запаса несущей способности элементов второстепенной фермы Ф5-1 по оси 35: значения представлены в %, «+» характеризует запас несущей способности, «-» — перенапряжение

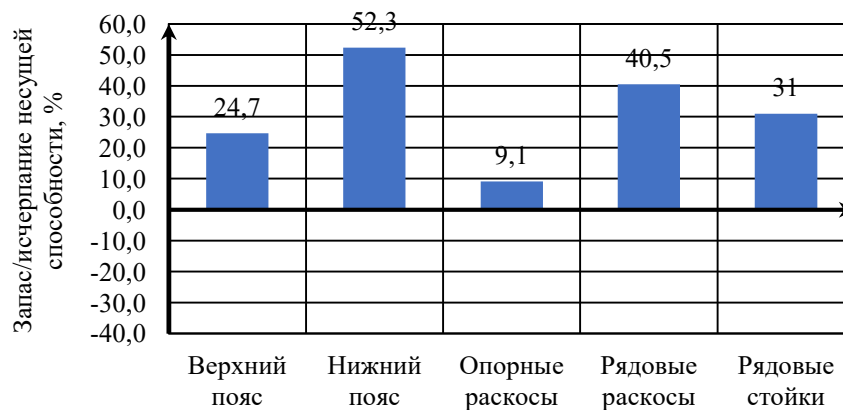
Рис. 12. Диаграмма запаса несущей способности элементов второстепенной фермы Ф5-1 по оси 36: значения представлены в %, «+» характеризует запас несущей способности, «-» — перенапряжение

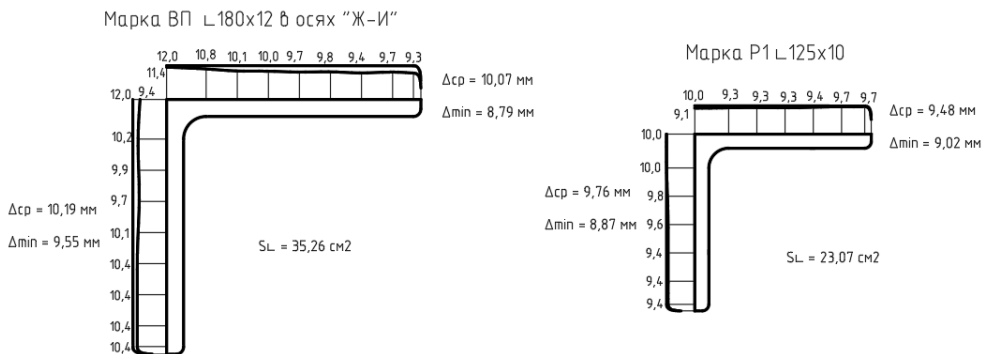
В результате систематических замачиваний элементы второстепенных ферм — верхний пояс и раскос, значительно поражены коррозией. Схемы неравномерного повреждения уголков фермы приведены на рис. 13. Скорость коррозионного износа уголков верхних поясов ферм, находящихся во фризном пространстве, за срок эксплуатации, составляющий на момент обследования 33 года, составила 58 мкм/год. При этом значительного снижения несущей способности не наблюдается, т. к. поврежденный верхний пояс крайней панели и поврежденный раскос испытывают малые усилия.

Рис. 13. Диаграмма запаса несущей способности элементов второстепенной фермы Ф5-1 по оси 36: значения представлены в %, «+» характеризует запас несущей способности, «-» — перенапряжение
