АКТУАЛЬНОСТЬ ГЕОТЕХНИЧЕСКОГО СОПРОВОЖДЕНИЯ В ВОПРОСЕ ВОССТАНОВЛЕНИЯ РАБОТОСПОСОБНОГО СОСТОЯНИЯ ЖИЛОГО ДОМА ПРИ РАЗВИТИИ НЕРАВНОМЕРНЫХ ОСАДОК

Рассмотрена актуальность проведения своевременного геотехнического мониторинга зданий и сооружений в рамках «Стратегии развития строительной отрасли». Представлены результаты проведения работ по научно-техническому сопровождению восстановления работоспособного состояния жилого дома в г. Надыме, получившего значительные неравномерные деформации. В статье рассмотрены вопросы верификации расчетной модели объекта, позволяющей учитывать напряженно-деформированное состояние системы «основания — фундамент — здание», а также анализ вариантов усиления основания, обеспечивающих механическую безопасность здания.

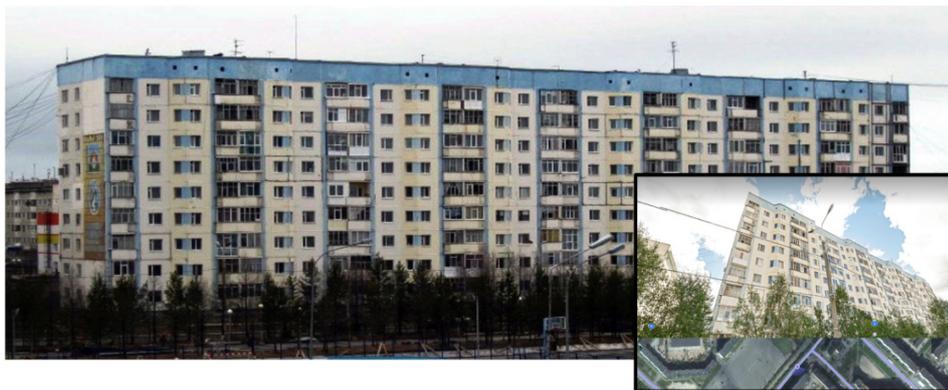
Рис. 1. Общий вид здания

В рамках данной статьи анализ эффективности геотехнического мониторинга и научно-технического сопровождения проводится на примере девятиэтажного жилого многоквартирного дома, расположенного в г. Надыме (рис. 1). В процессе эксплуатации здание претерпело значительные деформации, выражающиеся в многочисленных трещинах шириной раскрытия до 80 мм и сверхнормативных средних и неравномерных осадках. Таким образом, возникли вопросы по устранению аварийного состояния и восстановлению объекта.

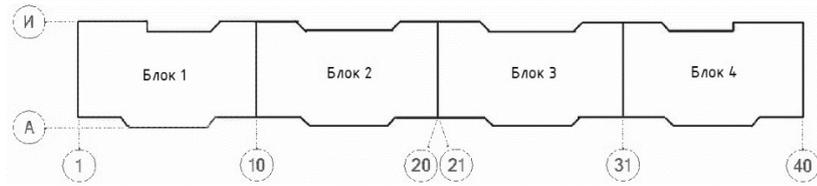
Рис. 2. Общая схема блокировки здания

Здание представляет собой четыре блок-секции (рис. 2), каждая из которых является симметричной регулярной конструктивной системой вертикальных элементов и панельных вставок с приставными к объемным блокам стеновыми панелями и опирающимися на них плитами перекрытия, объединенных между собой в единую жесткую пространственную систему.

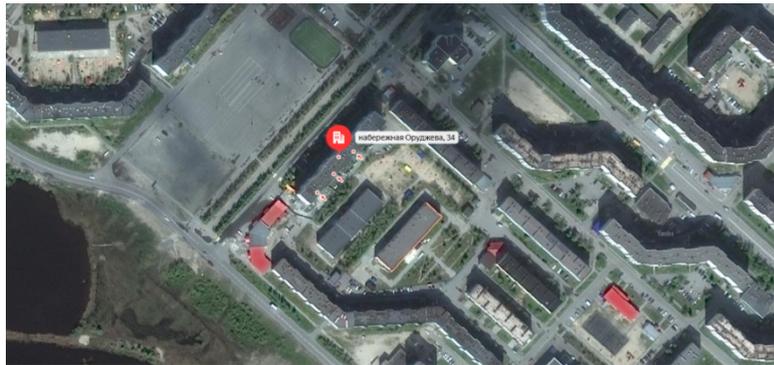
Рис. 3. Схема расположения исследуемого объекта²

Рельеф местности — равнинный, с незначительным понижением в сторону озера Янтарного, расположенного в 150 м юго-западнее (рис. 3).

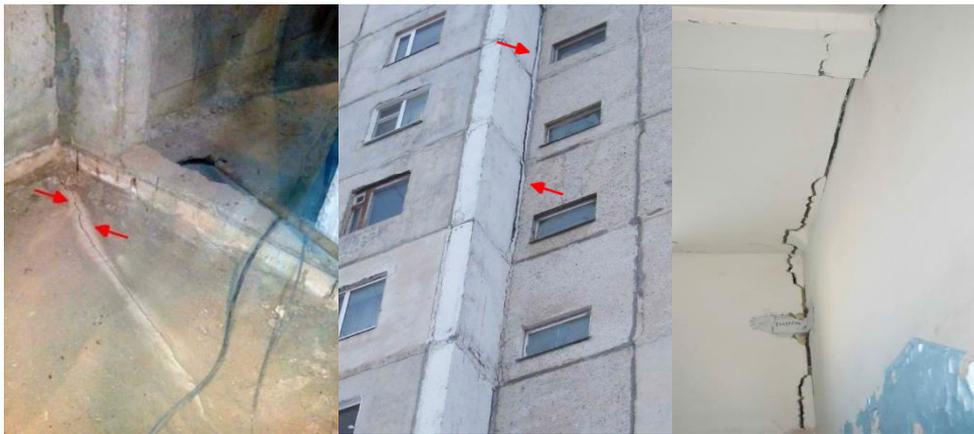
Рис. 4. Основные дефекты исследуемого объекта

- в теле фундамента — сквозные трещины, ширина раскрытий которых в процессе эксплуатации здания увеличивалась до 11 мм (рис. 4);
- в ходе геотехнического мониторинга зафиксированы сверхнормативные осадки, максимальные значения которых достигли 14 см;
- в лестнично-лифтовом узле 4 — смещения стеновых панелей из проектного положения с образованием трещин, максимальные значения которых превысили предельно допустимые и составили 8,0...8,3 мм;
- нарушено опирание плит покрытия;
- имеются смещения, перекосы и расстыковка, выпучивание стеновых панелей в плоскости и из плоскости стен с образованием трещин между панелями и в местах сопряжений наружных и внутренних стен;
- прочие дефекты.

Сквозные трещины в теле фундамента четвертого блока шириной раскрытия до 11 мм

Трещины в межпанельных швах шириной раскрытия до 80 мм в четвертом блоке в осях 37/Ж-И

Трещина в стыке стеновых панелей и примыкания лестничной площадки к стене в блоке № 4 шириной раскрытия до 50 мм

Необходимо, контролируя ситуацию за счет проведения геотехнического мониторинга и разработанных на его основании временных противоаварийных мероприятий, выполнить научно-техническое сопровождение работ по восстановлению работоспособного состояния объекта, не допустив его разрушения [8, 16, 21]. На фасадах закреплены до 50 деформационных марок, также установлены осадочные марки [13, 22].

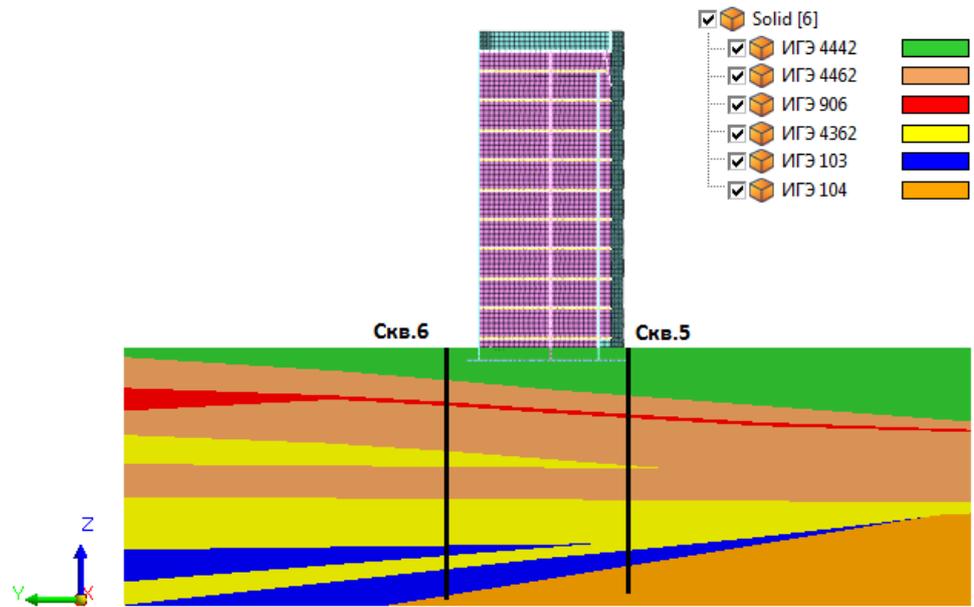
Рис. 5. Инженерно-геологический разрез в MIDAS GTS NX

Основание представлено преимущественно песками мелкими и средней крупности, маловлажными и водонасыщенными, средней плотности. На глубине 5,0...6,0 м имеется прослой торфа мощностью 0,3...0,5 м. На глубине 18...25 м встречаются глины от тугопластичной до мягкопластичной консистенции. При проведении контрольных изысканий грунтовые воды на участке зафиксированы на глубине 2,5...4,5 м.

- с использованием коэффициента постели C_1 , рассчитанного с учетом итераций по модели Винклера-Фусса (LIRAsoft);
- с использованием упругопластической модели грунта Mohr-Coulomb (MIDAS GTS NX) (рис. 5, 6).

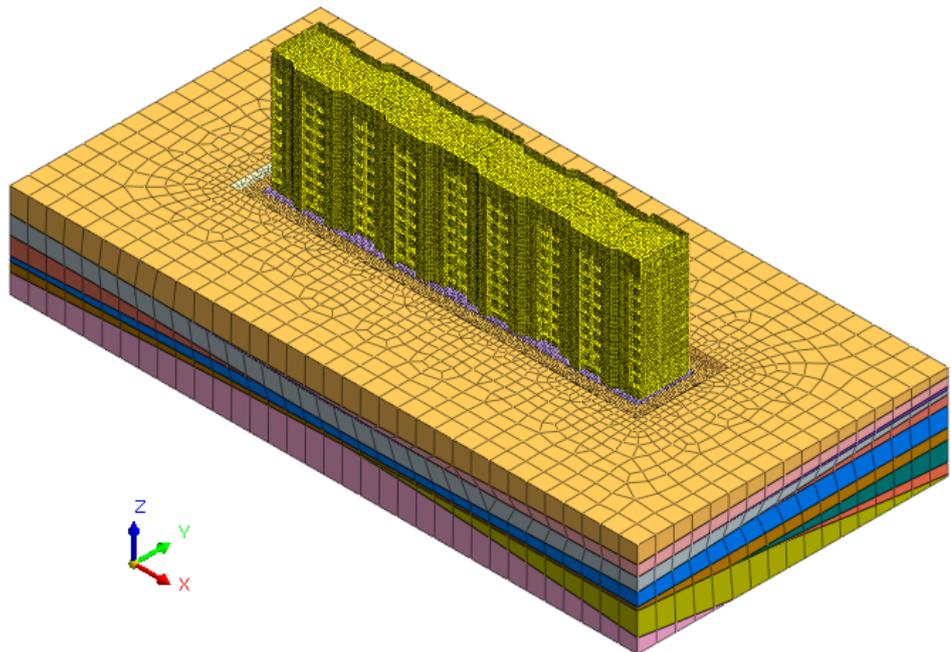
Рис. 6. Общая модель взаимодействия системы
«основание — фундамент — здание»

В процессе анализа и верификации модели выполнялся реэкспорт из одной модели в другую. Расчеты взаимодействия системы «основание — фундамент — здание» проводились поэтапно с учетом последовательности и технологии производства работ:

- 1) расчет напряжений от собственного веса грунта до начала работ по устройству котлована, фундамента и здания;
- 2) устройство котлована;
- 3) поэтажное возведение здания;
- 4) приложение действующих на здание нагрузок с учетом времени.

С использованием ранее верифицированной модели (см. рис. 6) рассматривались и анализировались два предложенных варианта усиления грунтового основания:

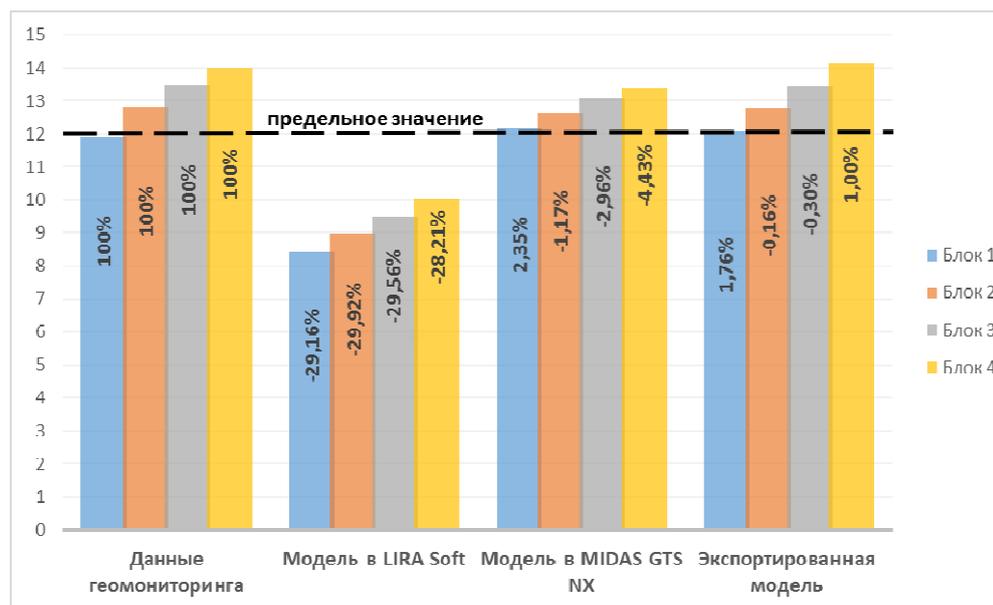
Рис. 7. Сводная гистограмма максимальных деформаций, полученных при расчете в различных программных комплексах

Выполненные расчеты осадок здания с использованием упругопластической модели грунта Мора-Кулона позволили получить результаты, имеющие хорошую сходимость с данными мониторинга, для анализа изменений НДС системы «основание — фундамент — здание» расчетная модель экспортировалась обратно в LIRAsoft.

Итоговое отклонение полученных значений осадок после расчета модели, экспортированной из MIDAS GTS NX в LIRAsoft, по сравнению с данными геотехнического мониторинга составило около 1,7 % (рис. 7).

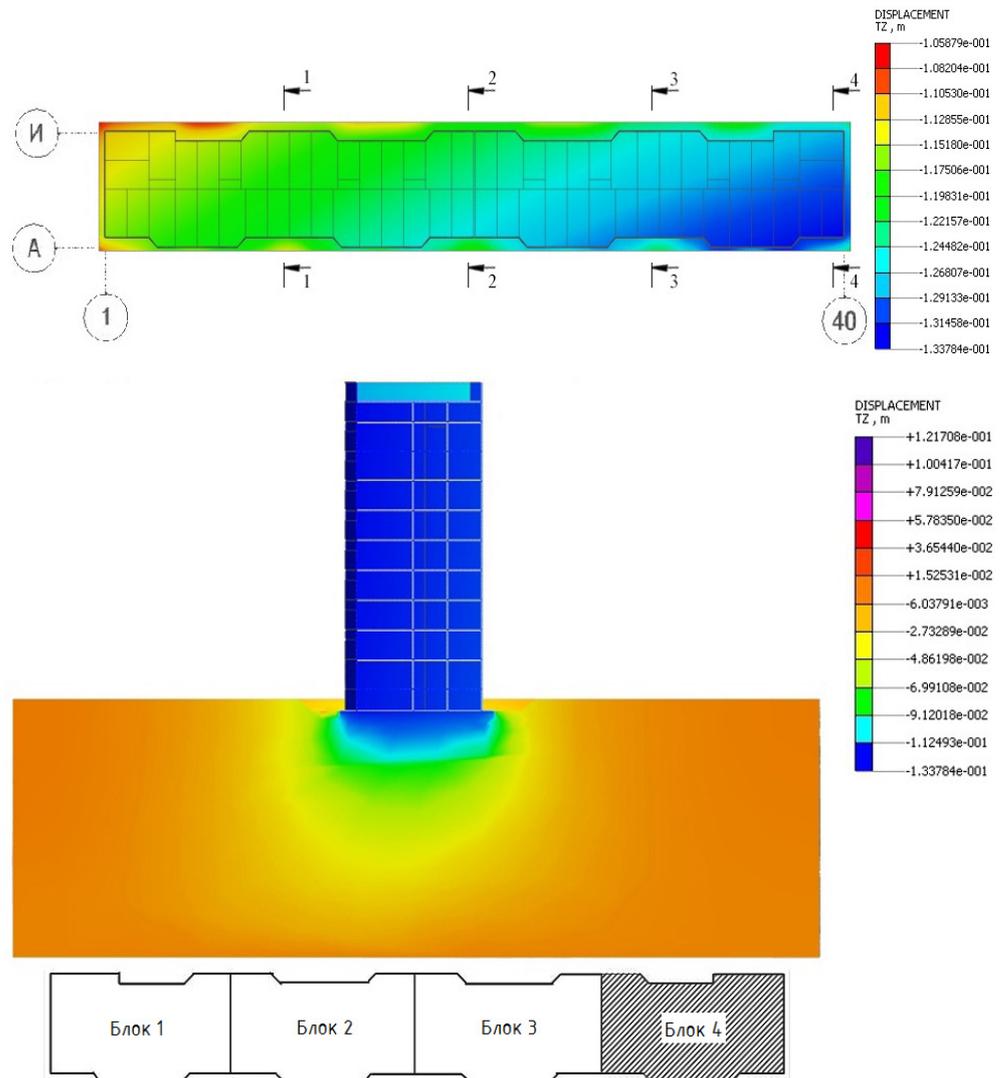
Рис. 8. Максимальные вертикальные перемещения здания и грунтов основания в четвертом блоке (разрез 4—4)

В результате численных исследований и анализа системы «здание — фундамент — основание» удалось учесть сложное напластование различных инженерно-геологических элементов с характерными физико-механическими свойствами, которое являлось причиной неравномерных деформаций грунтового основания (рис. 8).

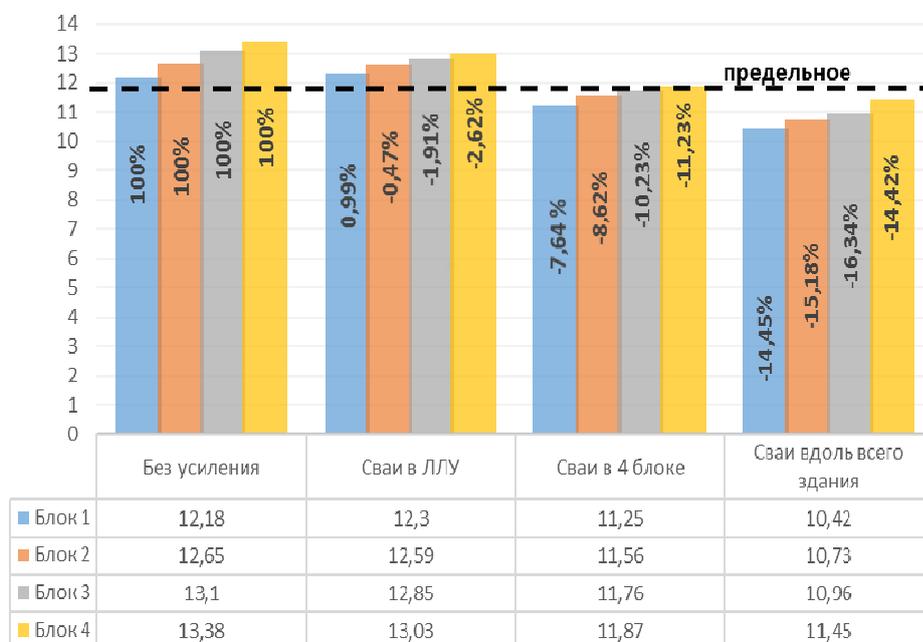
Рис. 9. Сводная гистограмма максимальных осадок различных вариантов усиления основания

По результатам анализа установлено следующее (рис. 9):

- усиление сваями «Атлант» в лестнично-лифтовом узле четвертого блока приводит к снижению значения осадок в среднем на 1 %, которые все равно превышают нормативные;
- усиление сваями «Атлант» в четвертом блоке приводит к снижению значения осадок в среднем на 9,4 %;
- усиление сваями «Атлант» вдоль всего здания приводит к снижению значения осадок в среднем на 15,1 %.

Установлено, что вариант усиления грунтового основания буроинъекционными сваями типа «Атлант», которые расположены в четвертом блоке, является наиболее оптимальным и выгодным по совокупности двух факторов: требуемой механической безопасности и экономической эффективности (табл.).

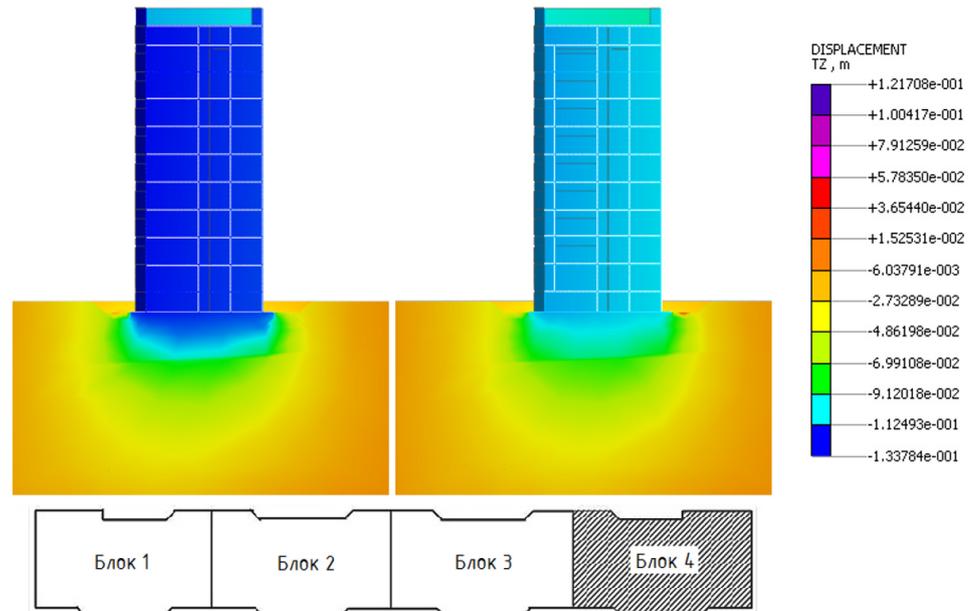
Рис. 10. Вертикальные перемещения здания и грунтов основания в четвертом блоке до (слева) и после усиления (справа)

Изменение вертикальных стабилизированных (конечных) перемещений здания и грунтов основания до усиления и после него приведены на рис. 10.

В настоящее время работы по усилению грунтового основания по предложенному в рамках научно-технического сопровождения варианту, а также работы по усилению надземных конструкций завершены. Деформации стабилизировались, помимо усиления выполнен ремонт мест общего пользования и квартир, здание эксплуатируется. Наблюдения продолжаются уже в рамках работы управляющей компании.
