ОСОБЕННОСТИ УСИЛЕНИЯ ПЕШЕХОДНЫХ ЭСТАКАД НА ПРОМЫШЛЕННЫХ ПРЕДПРИЯТИЯХ

По материалам детального обследования несущих строительных конструкций эксплуатируемой пешеходной железобетонной эстакады, расположенной на территории промышленного предприятия, проведен анализ их эксплуатационной пригодности.

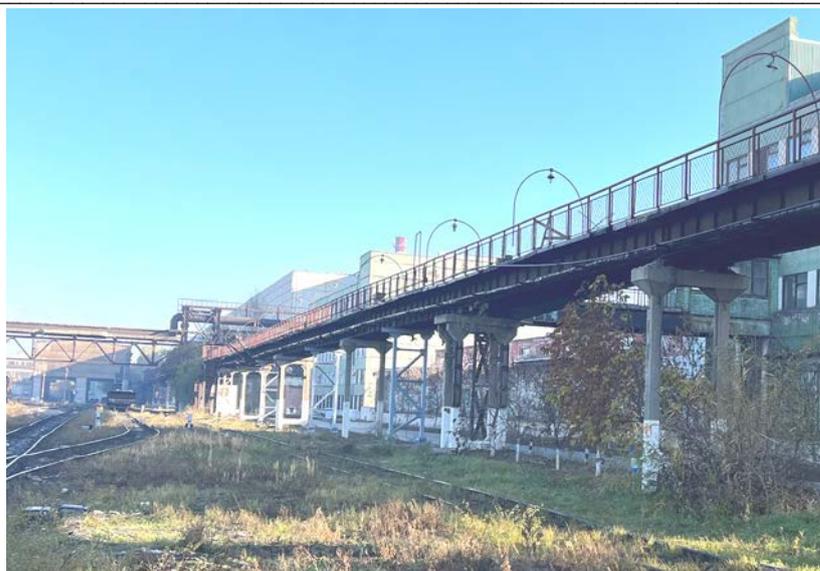
Эстакада конструктивно решена рядом опор, связанных между собой в единый объект пролетными строениями. Длина пролетных строений варьируется от 5,5 до 27,27 м. Пролетные строения образованы двумя несущими стальными сварными двутавровыми балками, объединенными поперечными связями. Опоры этих пролетных строений реализованы сборными железобетонными двухветвевыми стойками. Полотно эстакады запроектировано и реализовано сборными ребристыми железобетонными плитами 6,0×1,5 м по ГОСТ 21506—76, смонтированными по середине поперечного сечения пролетного строения, по верху которых выполнена монолитная железобетонная плита толщиной ≈ 5,0 см (рис. 1).

Рис. 1. Общий вид пешеходной эстакады

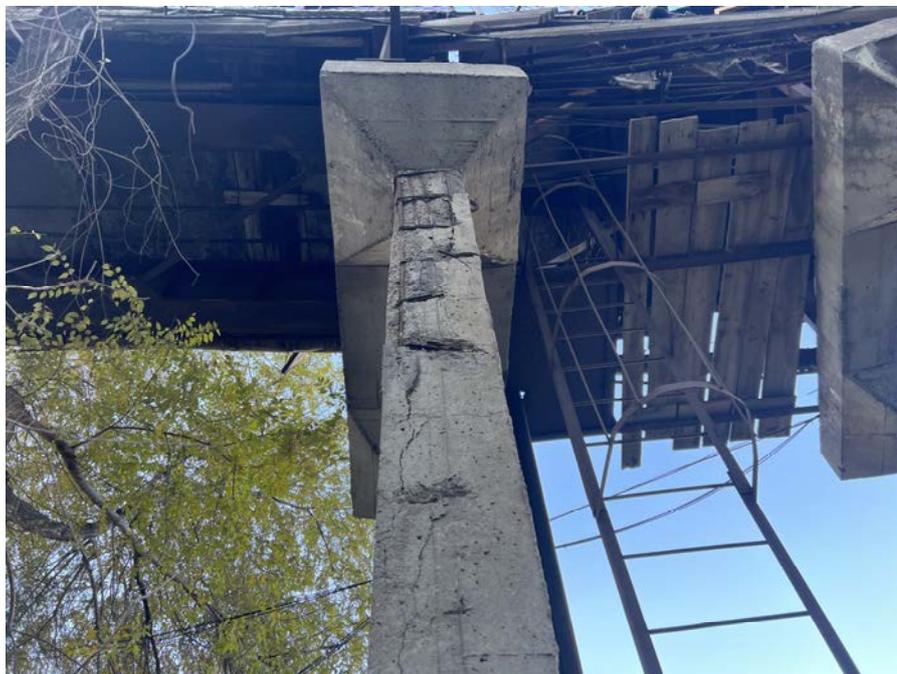
- практически все сборные железобетонные стойки изготовлены с большой вариабельностью защитного слоя бетона на различных гранях конструкций, значительно превышающей нормируемые действующими сводами правил допуски. Указанные дефекты классифицируются как значительные и критические. Минимизация толщины защитного слоя бетона и его карбонизация привели к форсированной утрате пассивирующих свойств бетона по отношению к арматуре и, соответственно, к старту интенсивной коррозии стальной арматуры и повреждениям защитного слоя бетона железобетонных стоек;

- коррозионные процессы в арматуре железобетонных стоек на момент обследования не стабилизированы, что резко снижает их долговечность и эксплуатационную пригодность;

- железобетонные конструкции стоек с критическими дефектами и повреждениями перешли в стадию ускоренной конструктивной деградации;
- на верхнем обрезе железобетонных стоек смонтированы сборные сплошные железобетонные плиты, имеющие идентичные дефекты и повреждения;

Рис. 2. Деструкционные повреждения железобетонной опоры пролетного строения

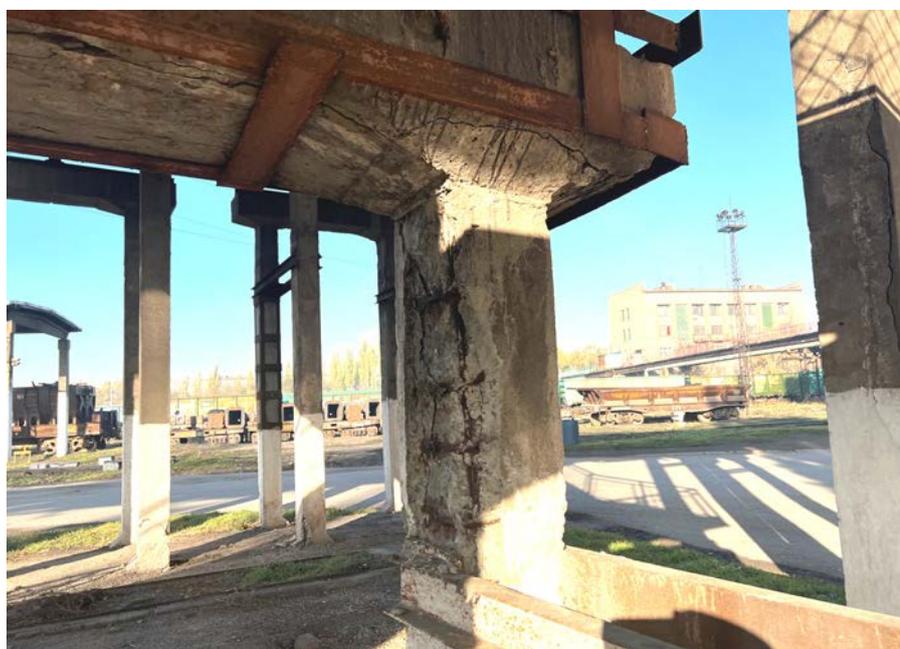
Рис. 3. Деструкционные повреждения железобетонной опоры лестничного хода

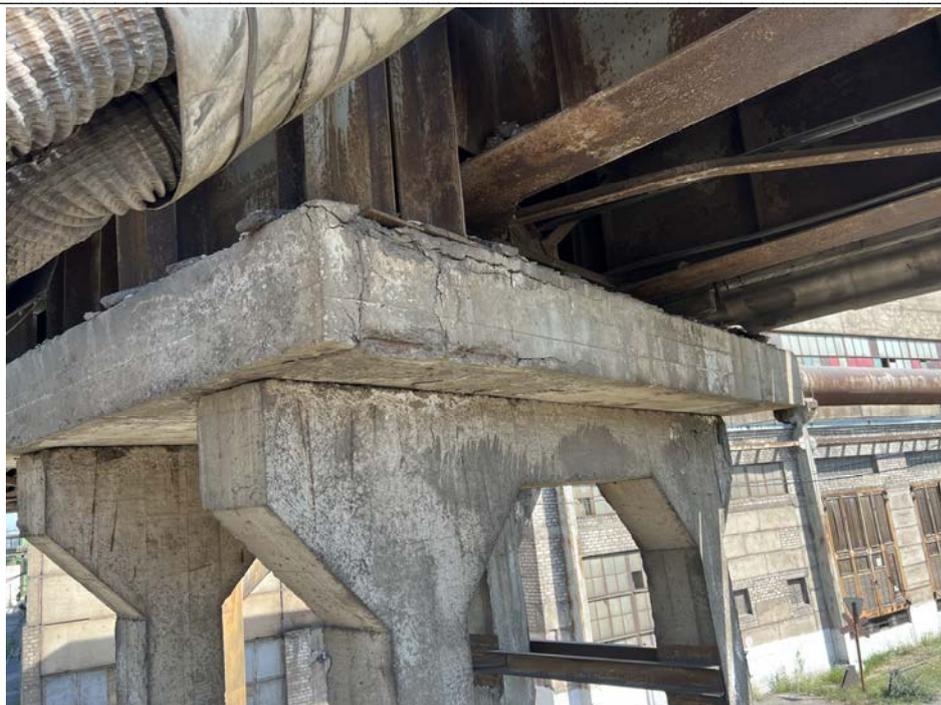
- несущие плоскостные конструкции перекрытия оказались самыми поврежденными элементами эстакады. На многих железобетонных плитах выявлены локальные разрушения бетона из-за климатических воздействий, интенсивные коррозионные повреждения арматуры с разрушением защитного слоя бетона. Выявленные коррозионные и деструкционные повреждения плоскостных элементов перекрытий пролетных строений классифицируются как значительные и критические, а их техническое состояние — неработоспособное;

Рис. 4. Деструкционные повреждения опорной железобетонной плиты пролетного строения

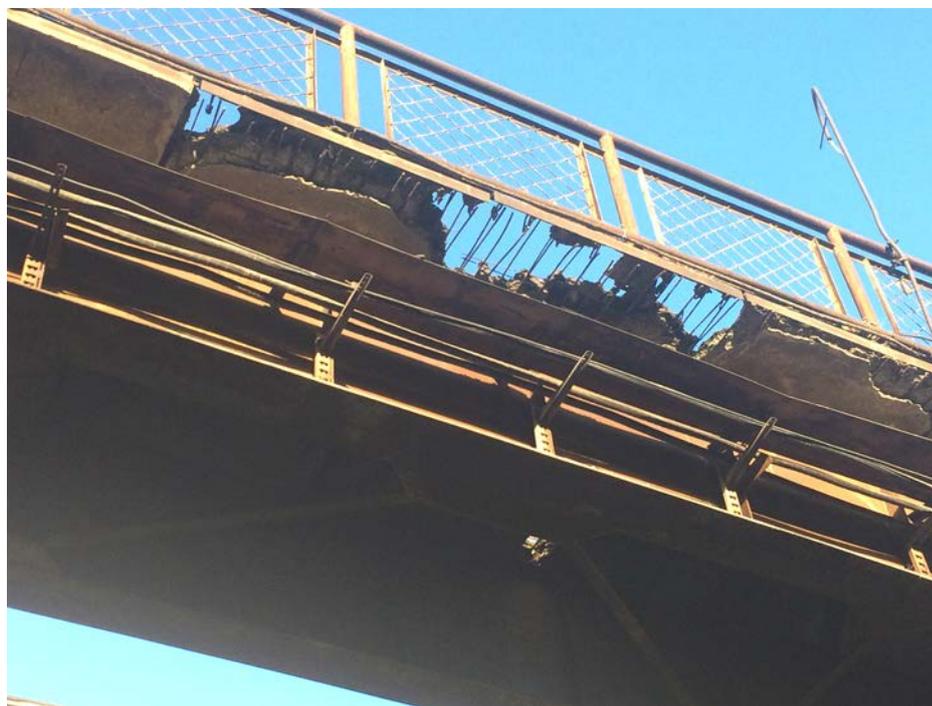
Рис. 5. Критические повреждения плит покрытия эстакады

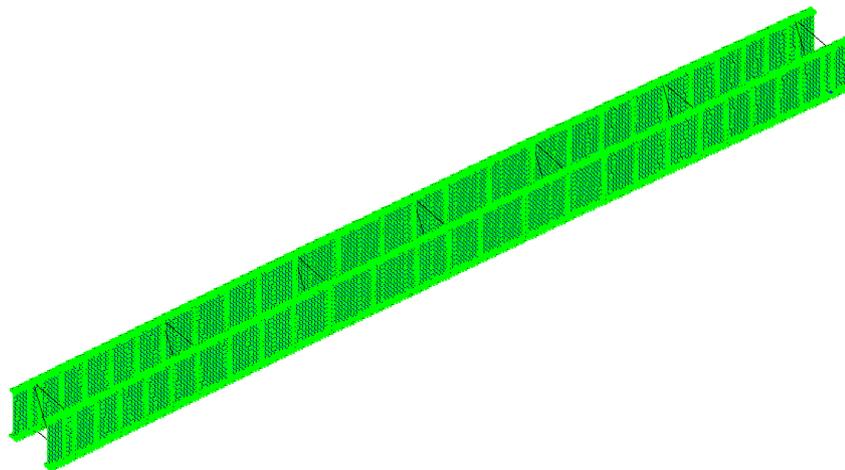
Оценка напряженно-деформированного состояния строительных конструкций эстакады (КЭ) выполнялась с учетом выявленных повреждений и установленных инструментально параметров прочности.

Рис. 6. Схема дискретизации балок пролетного строения на КЭ

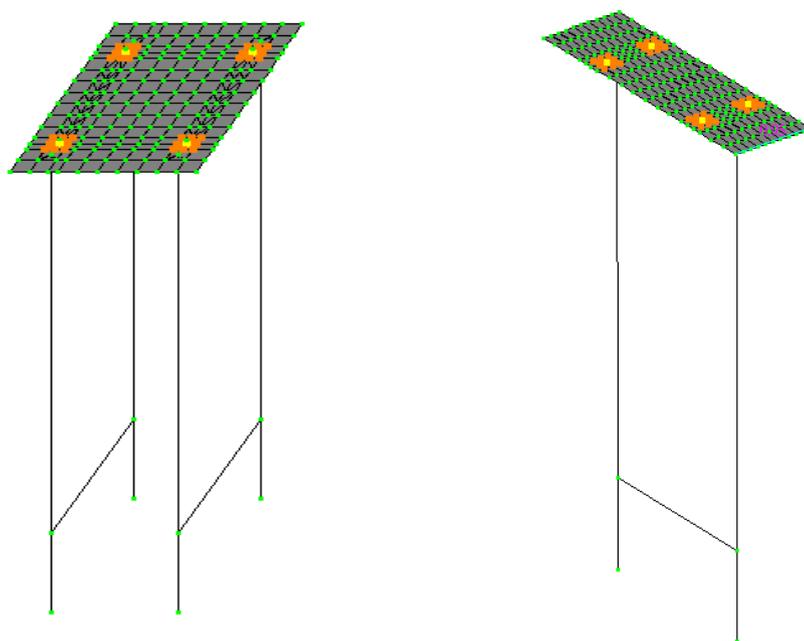
Рис. 7. Схема дискретизации железобетонных опор пролетного строения на КЭ

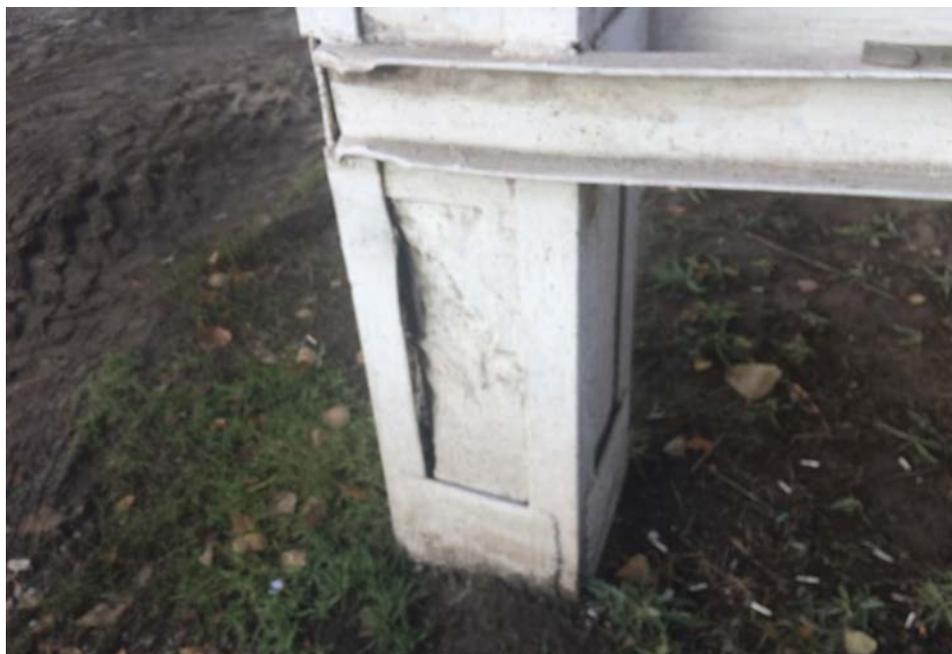
Выявленные в исследуемых конструкциях дефекты и повреждения привели к значительному сокращению срока службы конструкций, и спустя 20 лет эксплуатации пешеходной эстакады возникла необходимость ремонта конструкций. Для сборных железобетонных вертикальных стоек разработан проект усиления с помощью стальной обоймы. Выполненное усиление представлено на рис. 8—10.

Рис. 8. Усиление железобетонных опор пешеходной эстакады

Как видно на представленных фото в процессе выполнения строительно-монтажных работ не были выполнены мероприятия по стабилизации коррозионных процессов, устранению причин деструктивных процессов, отсутствует включение в совместную работу элементов усиления с ветвями стойки. Указанные обстоятельства привели к дальнейшему ускоренному износу, снижению несущую способность, эксплуатационную пригодность и долговечность строительных конструкций [17—21].

Резюмируя вышеизложенное, можно констатировать, что реализация ремонтно-восстановительных мероприятий без стабилизации коррозионных процессов в арматуре и восстановления пассивирующих свойств бетона при отсутствии совместной работы элементов усиления с восстанавливаемой конструкцией резко снижают их эффективность и долговечность.

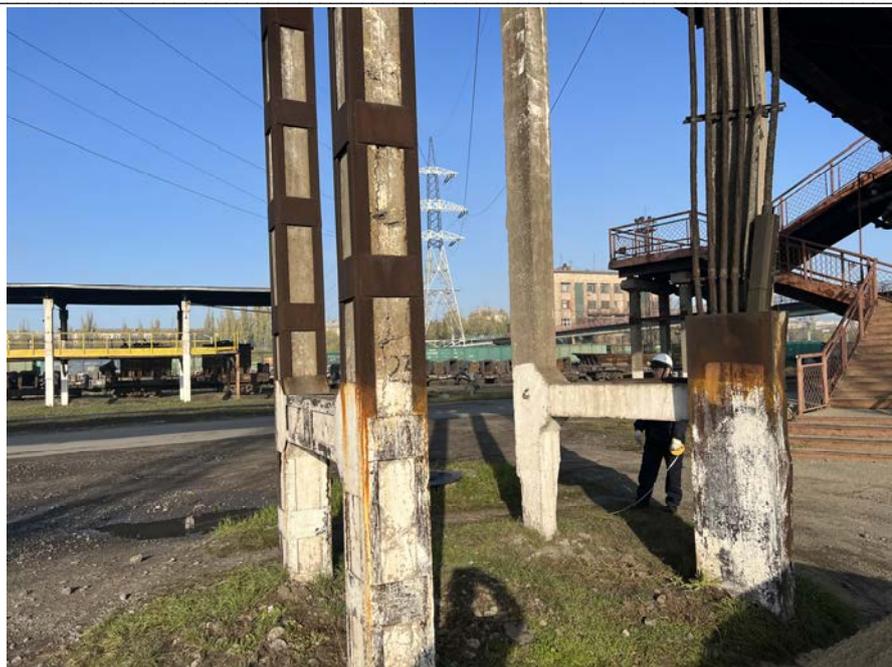
Рис. 9. Разрушение усиленных железобетонных опор пешеходной эстакады

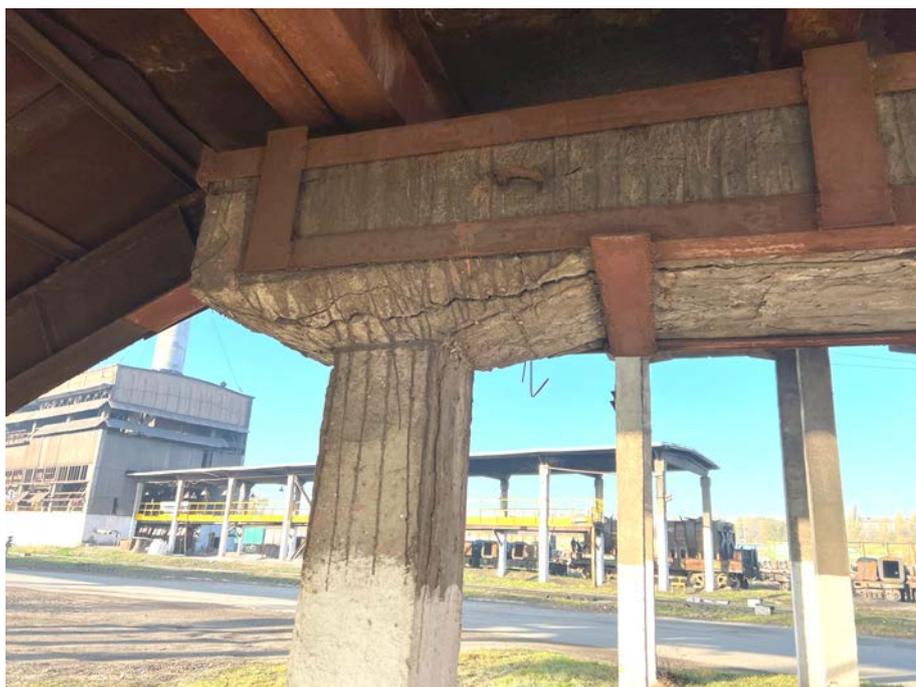
Рис. 10. Разрушение усиленных железобетонных опор пешеходной эстакады
