ИССЛЕДОВАНИЕ УСТОЙЧИВОСТИ ВЫСОКИХ НАСЫПЕЙ ПРИ ИХ УШИРЕНИИ

Приведены материалы исследования причин потери устойчивости откосов высокой насыпи при капитальном ремонте автомобильной дороги в Волгоградской области. Установлено, что при уширении земляного полотна не выполнены работы по нарезке полок существующей насыпи, постоянной отсыпке и уплотнению грунта. Приведены рекомендации по обследованию и ликвидации дефектов насыпи.

При капитальном ремонте автомобильной дороги «Червленое — Калачна-Дону» км 52 + 000 — км 55 + 895 выполнено уширение и досыпка земляного полотна на подходах к мосту через Волго-Донской судоходный канал. Грунты существующей насыпи высотой до 17,3 м представлены твердым темно-бурым суглинком, мощность до 16,5 м. Его влажность изменяется от 0,12 до 0,16 при среднем значении влажности на границе текучести 30 %, на границе раскатывания — 18 %, плотности — 2,72 г/см³. Расчетные значения характеристик сопротивления консолидированному срезу суглинков ИГЭ-1 в условиях водонасыщения: $\phi_{II} = 260$, $С_{II} = 15,0$ кПа, $\phi_I = 250$, $С_I = 14,0$ кПа. Средние значения компрессионных модулей деформации при природной влажности и в условиях водонасыщения равны соответст

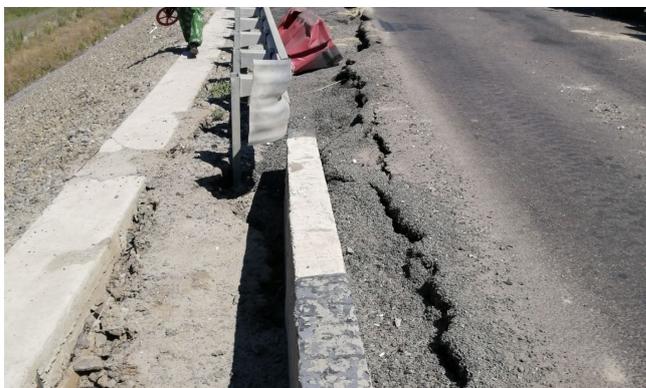
После года эксплуатации на участках уширения насыпи проезжая часть и обочины начали интенсивно разрушаться (рис. 3).

Рис. 3. Просадки обочины и проезжей части

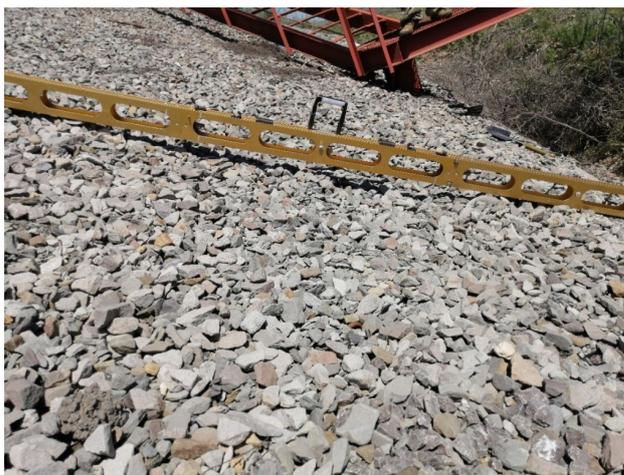
На втором этапе выполнены полевые обследования. Установлено, что укрепленный георешеткой ГЕОСПАН ОР30/15 откос имеет локальные просадки до 10 см (рис. 4), которые вызваны сползанием насыпного грунта в нижнюю часть откоса. В результате подвижки грунт заполнил площадку между подошвой откосов и водоотводными канавами верхнего и нижнего ярусов. Над канавами зафиксировано нависание грунтового массива с георешеткой (рис. 5, 6), которое создало чрезмерное давление на стенки водоотводных канав и привело к локальным разрушениям бетона (рис. 7).

Рис. 4. Локальные просадки откоса насыпи на ПК 12 + 80

2. На участках с признаками сползания насыпного грунта по откосу насыпи выполнить оценку влажности и плотности грунтового массива под укреплением в верхней, средней и нижней части откоса. При избыточной влажности или недостаточной плотности грунта следует произвести демонтаж конструкции укрепления и выполнить повторное уплотнение откоса насыпи до коэффициента уплотнения 0,95.

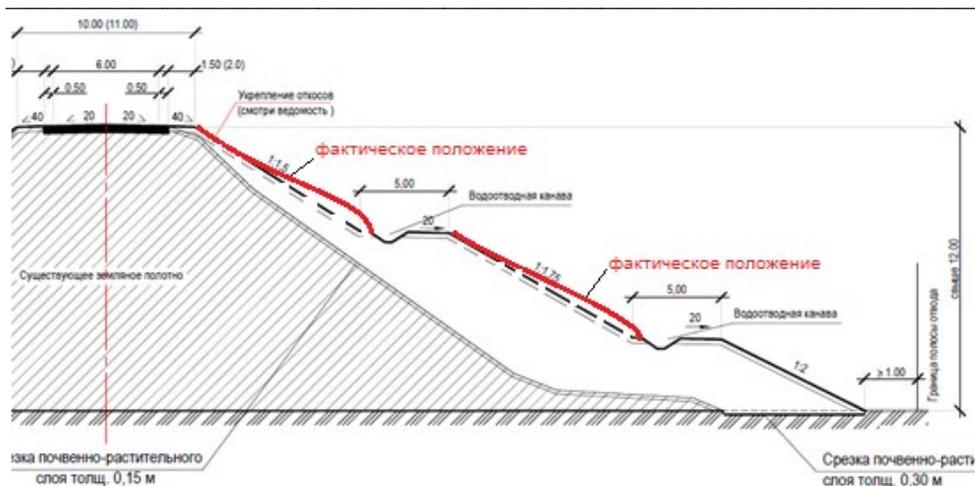
Рис. 5. Фактическое положение откоса насыпи на ПК 12 + 80

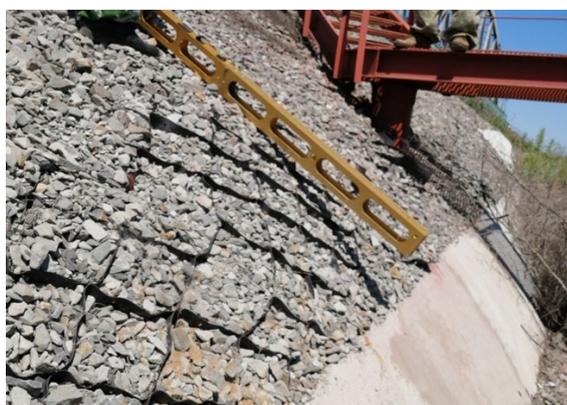
Рис. 6. Нависание грунтового массива с георешеткой над водоотводной канавой

Дополнительная нагрузка на грунт от георешетки с засыпкой щебнем ускорила сползание насыпного грунтового массива по откосам верхних двух ярусов в направлении водоотводных канав.

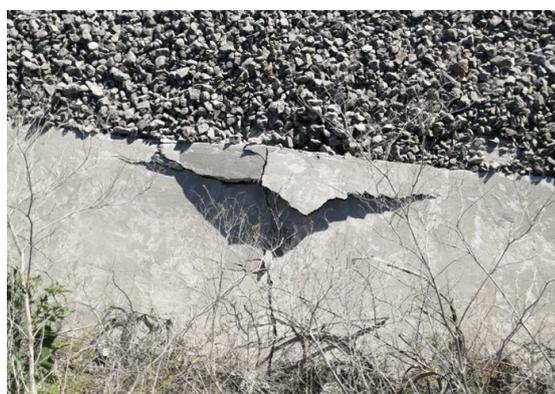
Рис. 7. Разрушения бетонной стенки водоотводной канавы

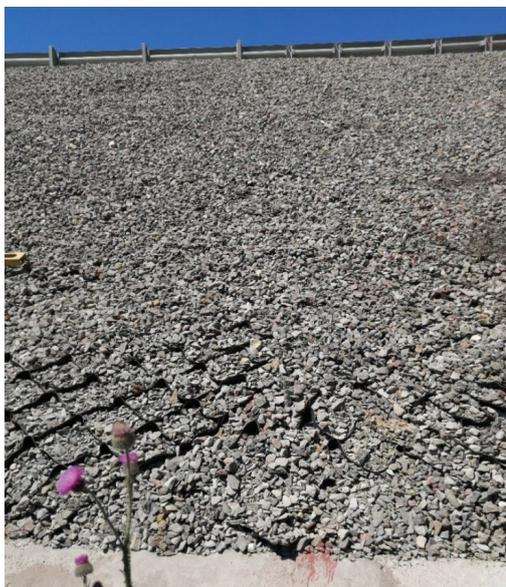
О сползании грунтового массива по откосу насыпи свидетельствует выдавливание георешетки ГЕОСПАН ОР30/15 в нижней части откоса (рис. 8). Равномерное выдавливание объясняется наличием под решеткой геосинтетического материала ГЕОСПАН ТН20, который воспринимает на себя давление от грунтовой подвижки и распределяет его по нижней части откоса⁴ [4—8].

Рис. 8. Выдавливание георешетки ГЕОСПАН ОР30/15 в нижней части откоса

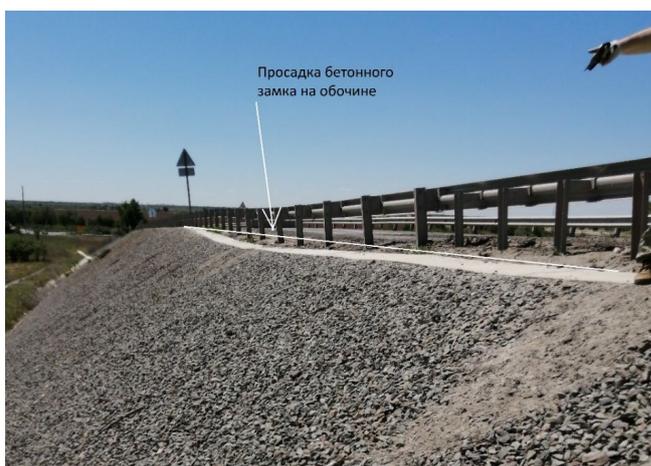
Обследование обочин и верхней части откоса подтвердили подвижку насыпного грунта, которая привела к просадкам и сползанию бетонного замка в сторону откоса насыпи (рис. 9, 10).

Рис. 9. Просадка бетонного замка на обочине насыпи

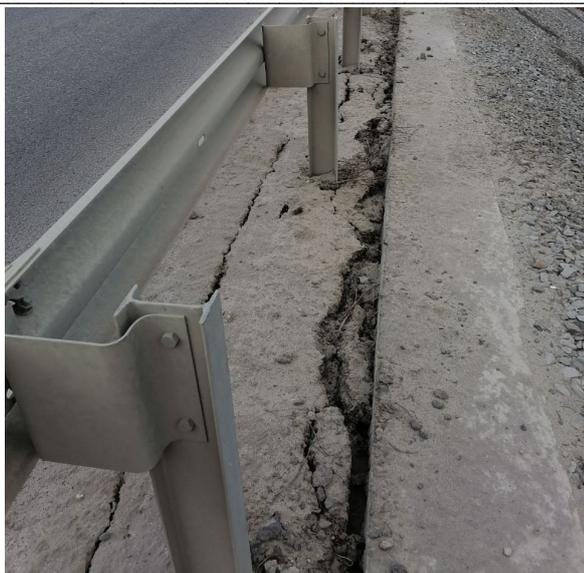
Рис. 10. Разрушения и сползание бетонного замка в сторону откоса

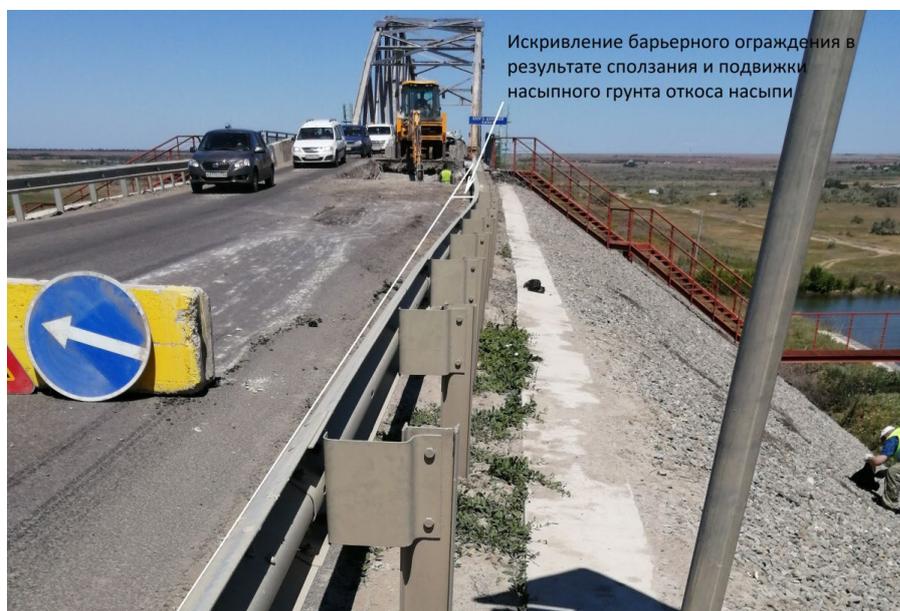
Оползневый процесс привел к подвижке стоек металлического барьерного ограждения в сторону откоса и прогибу профиля ограждения (рис. 11). Разрушения покрытия и обочин способствуют интенсивному увлажнению основания дорожной одежды, грунтов обочин и откосов насыпи от ливневых и талых вод в осенне-весенний период года, что ускоряет оползневой процесс [4, 9—12].

Рис. 11. Искривление барьерного ограждения в результате сползания насыпного грунта по откосу насыпи

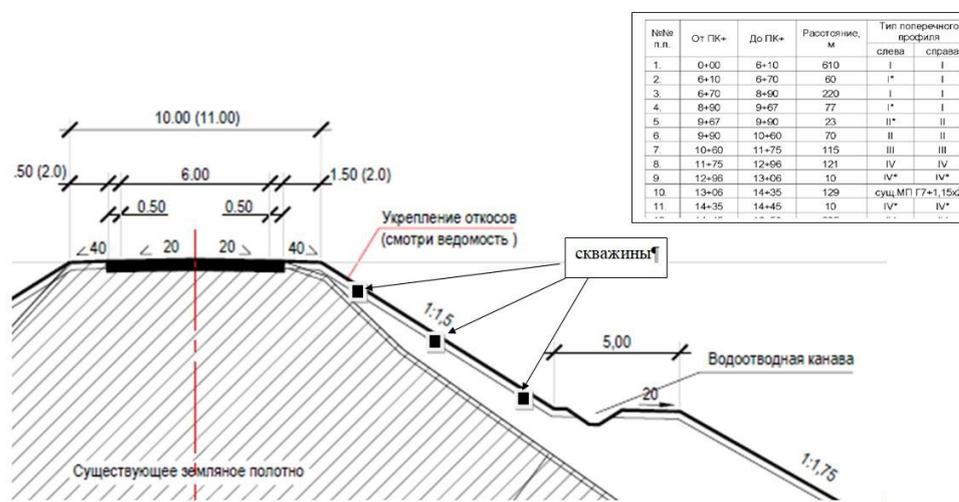
После визуального осмотра в шести точках откоса насыпи взяты пробы грунта с определением его типа, влажности и плотности (рис. 12).

Рис. 12. Схема забора проб грунта на откосе насыпи ПК 12 + 60 и ПК 12 + 80

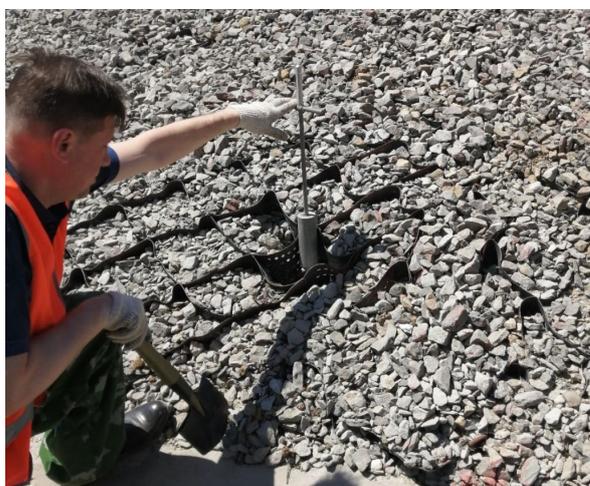
Тип и влажность грунта определялись в лаборатории ИАиС ВолгГТУ весовым методом. Плотность насыпного грунта определялась методом режущего кольца и динамическим плотномером Д-51 (рис. 13).

Рис. 13. Определение плотности грунта откоса динамическим плотномером

Установлено, что влажность суглинка по всему откосу меняется незначительно, в пределах 19...21 %. Объемная масса скелета насыпного грунта в пределах 1,62...1,84 г/см³ соответствует коэффициенту уплотнения 0,84...0,95. В верхней части откоса плотность грунта меньше, чем в нижней части. Увеличение плотности грунта в нижней части откоса закономерно, объясняется ростом давления от вышерасположенного грунтового массива. При этом плотность грунта в средней части откоса несколько выше, чем в
