*А. С. Горшков,
Р. В. Орлович***БАЛКОННЫЕ
КОНСТРУКЦИИ
В СОВРЕМЕННОМ ГОРОДЕ**

Представлен анализ состояния балконных конструкций в Санкт-Петербурге с 2012 по 2020 г. Показано распределение аварийных случаев в зависимости от типа и периода застройки, времени года, месяца и периода суток, в пределах которых произошли повреждения, количества одновременно поврежденных балконов, характера повреждений и степени обрушения балконных конструкций, наличия пострадавших. Распределение аварийных случаев показывает прогрессирующую динамику повреждения балконных конструкций, что повышает актуальность проблемы. Рассмотрены основные причины, способствующие развитию повреждений балконных конструкций. Предложен комплекс организационно-методических мер, направленных на уменьшение количества неконтролируемых обрушений балконов и снижение риска для жителей городов в результате падения балконов или фрагментов балконных конструкций.

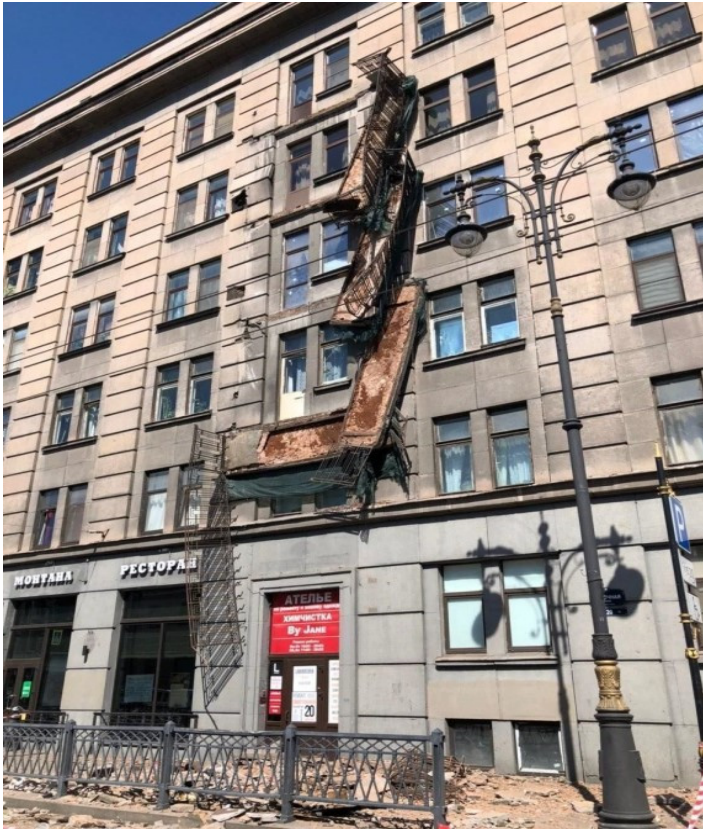
Рис. 1. Обрушение балконных конструкций на Кирочной ул., д. 20

Балконы являются сложными конструктивными элементами зданий. Их эксплуатация, как уже говорилось, сопряжена с непосредственным воздействием атмосферных осадков и циклических изменений температуры. Часто балконы остекляют и используют для складирования материалов, мебели и предметов быта, что приводит к дополнительным нагрузкам, не предусмотренным проектом. Перечисленные выше факторы определяют ускоренный физический износ [3–6] балконных конструкций, что негативно сказывается на их долговечности [7–10]. Кроме того, даже незначительные повреждения декоративных фрагментов балконных ограждений в случае их отслоения и падения представляют опасность для пешеходов. Повреждения же несущих балконных конструкций — железобетонных плит либо металлических кронштейнов и балок — могут привести к их неконтролируемому обрушению, что уже неоднократно наблюдалось в Санкт-Петербурге и других городах страны (рис. 1, 2).

В подавляющем большинстве случаев (90,9 %) при развитии аварийной ситуации повреждается один балкон, однако в ряде случаев зафиксированы и массовые обрушения, чаще связанные с тем, что один балкон вышележащего этажа падает на балкон, расположенный этажом ниже, и это обстоятельство порождает дополнительные обрушения (рис. 1, 2, 8).

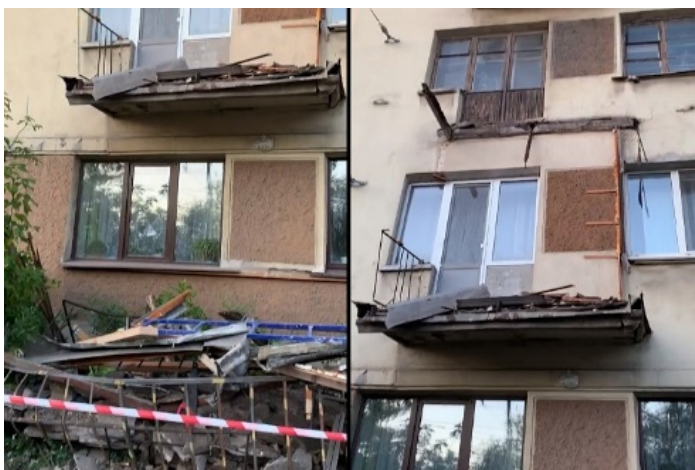
Рис. 2. Обрушение балконных конструкций на Лесном пр., д. 37 [11]

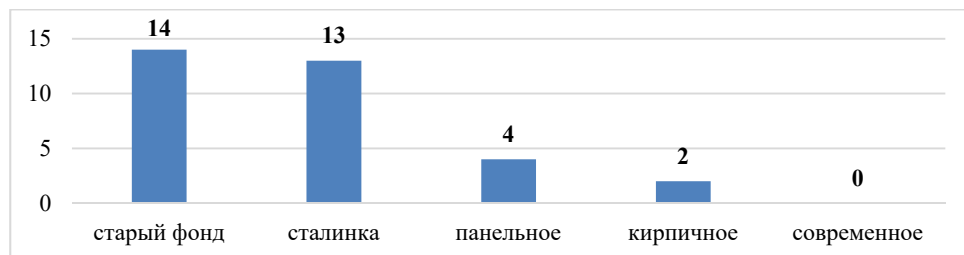
Рис. 4. Распределение аварийных случаев повреждения балконов по типам зданий

Официально зарегистрированные случаи обрушения балконов и повреждений балконных конструкций в Санкт-Петербурге представлены на рис. 3–12, а на рис. 3, 4 показано распределение повреждений балконных конструкций в зависимости от периода застройки и типов зданий. Следует отметить, что в 42,4 % случаев повреждения балконных конструкций зафиксированы в зданиях старого фонда (постройки до 1920 г.).

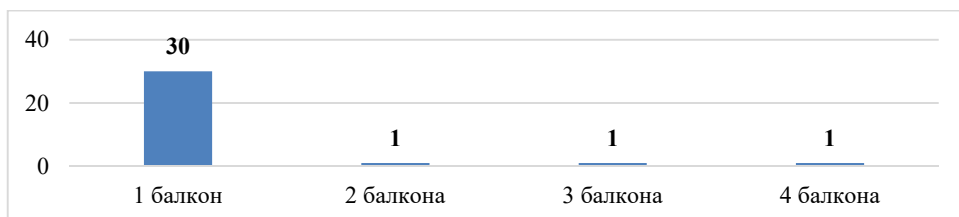
Рис. 8. Распределение аварийных случаев по количеству одновременно поврежденных балконов

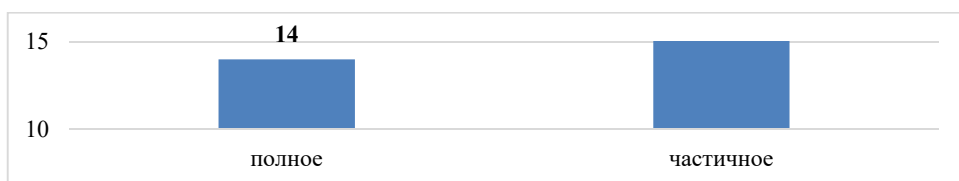
Рис. 10. Распределение аварийных случаев повреждения балконов по степени обрушения

Распределение аварийных случаев по характеру повреждений представлено на рис. 9, 10, из которых видно, что в 42,4 % случаев происходит полное обрушение балконов (с повреждением балконного ограждения), после чего их эксплуатация оказывается невозможной (рис. 10).

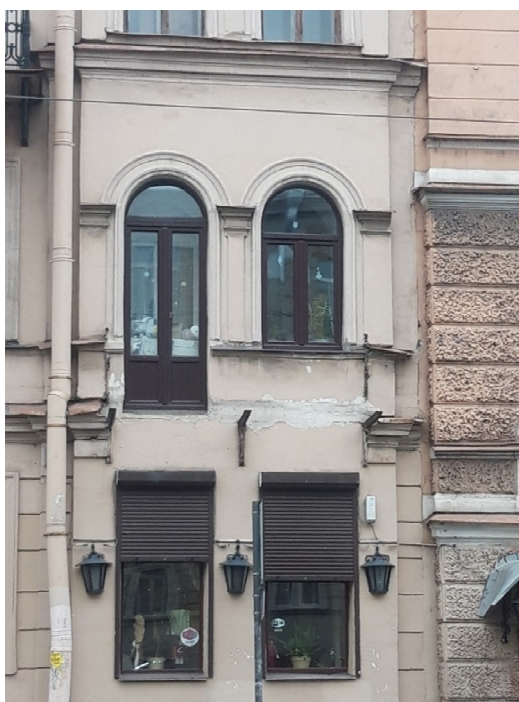
Рис. 13. Лермонтовский пр., д. 26. Демонтаж балконной плиты и балконного ограждения

Наблюдения, выполненные авторами в границах района, ограниченного Лермонтовским пр., наб. реки Фонтанки, Большой Подъяческой ул. и наб. канала Грибоедова, позволили выявить еще более 15 балконов, которые частично демонтированы (рис. 13), затянуты сеткой (рис. 14), поддержаны дополнительными опорами (рис. 15).

Не подлежит сомнению, что все представленные на рис. 13—15 противоаварийные мероприятия являются временными.

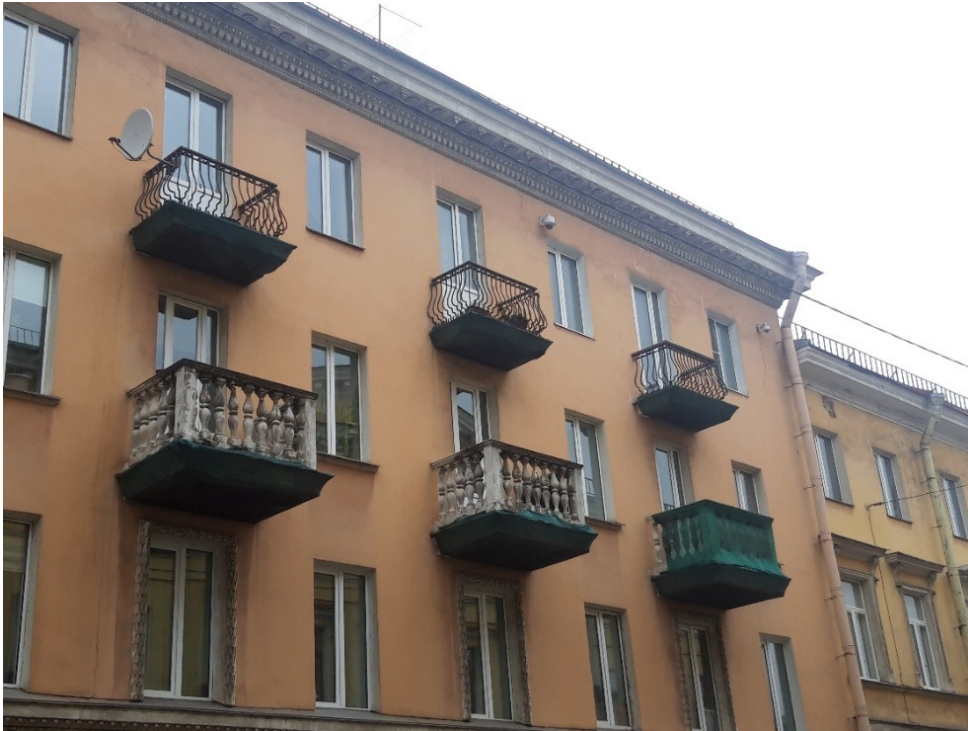
Рис. 14. Большая Подьяческая ул., д. 35. Укрытие аварийных участков балконов полимерной сеткой

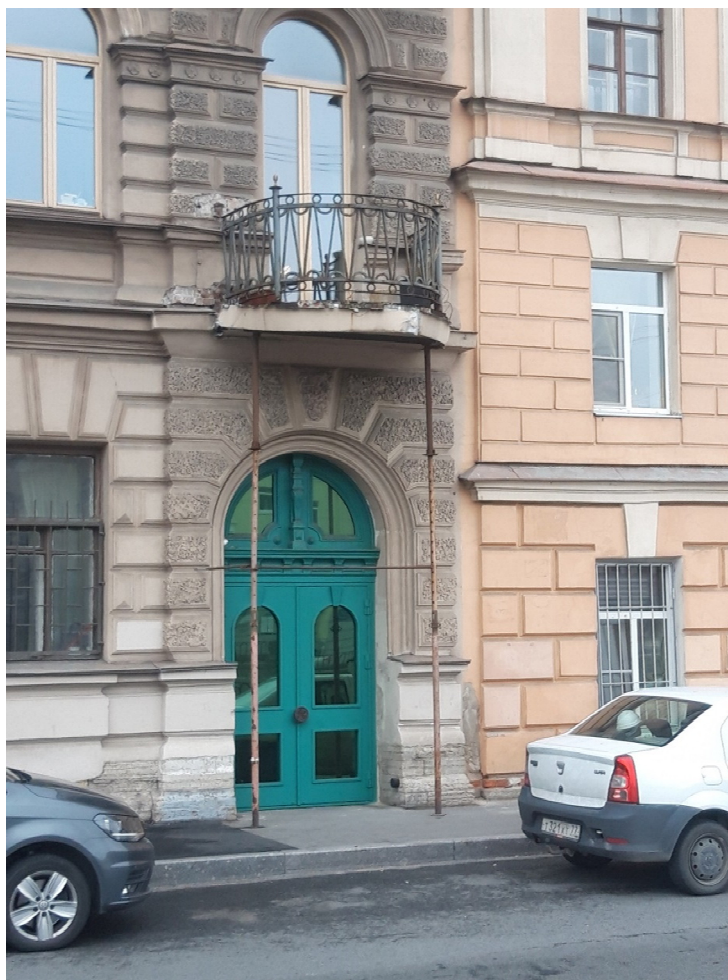
Рис. 15. Наб. реки Фонтанки, д. 139. Установка временных опор

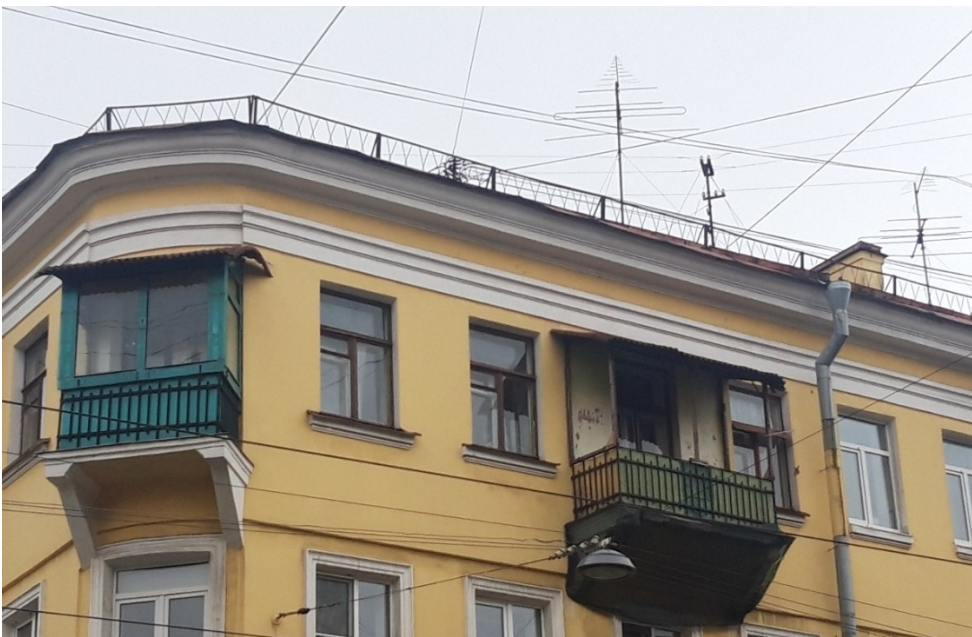
Рис. 16. Влияние остекления на эксплуатационную надежность балконных конструкций

Следует также обратить внимание на проблему нерегулируемого остекления балконов жильцами (рис. 16).

С точки зрения влияния остекления на эксплуатационную надежность балконных конструкций имеют место как положительные, так и отрицательные факторы, перечень которых представлен в табл. Однако во всех случаях,

кроме исполнения архитектурных требований к остеклению балконов, должны также выполняться их обследование и оценка несущей способности с учетом физического износа конструкций и дополнительных нагрузок. Особенно это касается балконов верхних этажей, при остеклении которых над ними дополнительно устраиваются покрытия или козырьки (рис. 16). В результате образования снеговых мешков балконы перегружаются, создавая угрозу при их обрушении для нижерасположенных балконов. Кроме того, как показывает практика эксплуатации таких балконов, падение скопившегося над балконом снега может представлять опасность для пешеходов.
