А. В. Голиков, В. А. Терновой, П. В. Якимив

Волгоградский государственный технический университет

ХАРАКТЕР РАЗВИТИЯ ПОВРЕЖДЕНИЙ И РАСПРЕДЕЛЕНИЯ НАПРЯЖЕННО-ДЕФОРМИРОВАННОГО СОСТОЯНИЯ В НЕСУЩИХ КОНСТРУКЦИЯХ ЭКСПЛУАТИРУЕМОГО ПОКРЫТИЯ С БАЛОЧНЫМИ ФЕРМАМИ ПЕРЕКРЕСТНОЙ СИСТЕМЫ

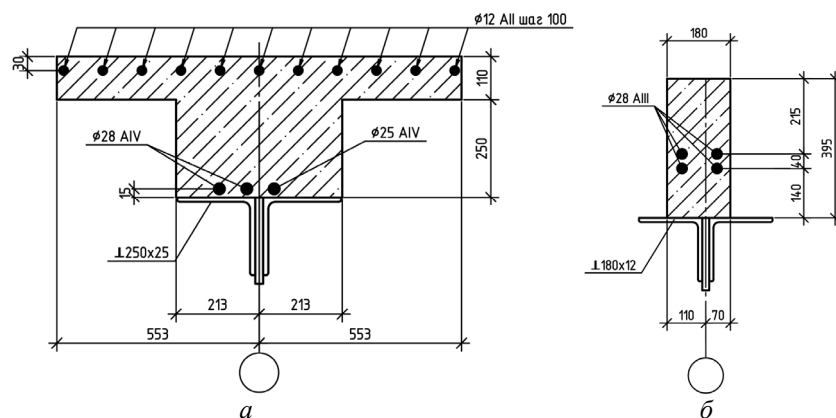
Рис. 6. Расчетное сечение верхнего пояса фермы: *a* — верхний пояс главной фермы; *б* — верхний пояс второстепенной фермы

Определены резервы несущей способности элементов несущих ферм с учетом имеющихся дефектов и повреждений при текущем режиме эксплуатации. Расчет стальных элементов решетки ферм производился как центрально-сжатых (растянутых), а отдельных элементов — как внецентренно-сжатых (растянутых) согласно СП 16.13330.2017¹, верхние пояса ферм рассчитывались как сталебетонные элементы (рис. 6) согласно требованиям СП 266.1325800.2016².
