ОБСЛЕДОВАНИЕ ТЕХНИЧЕСКОГО СОСТОЯНИЯ ЗДАНИЯ ПРЯДИЛЬНО-ТКАЦКОЙ ФАБРИКИ № 1 В г. КАМЫШИНЕ

Рассматривается техническое обследование здания прядильно-ткацкой фабрики, построенной 1956 г. в составе Камышинского ХБК — крупнейшего градообразующего предприятия на Волге. На основании проведенных исторических исследований, описанных в первой статье [Историческое исследование хода строительства градообразующего хлопчатобумажного комбината, в частности ПТФ-1, в г. Камышине / Х. Н. Рыльцева, К. Н. Сухина, К. А. Сухин, В. Н. Власов, Ю. С. Вильгельм // Вестник Волгоградского государственного архитектурно-строительного университета. Серия: Строительство и архитектура. 2025. Вып. 4(101). С. 283—298], а также собранных результатов после проведения визуального обследования и обмерных работ строительных конструкций проанализированы и сформулированы выводы о техническом состоянии здания фабрики.

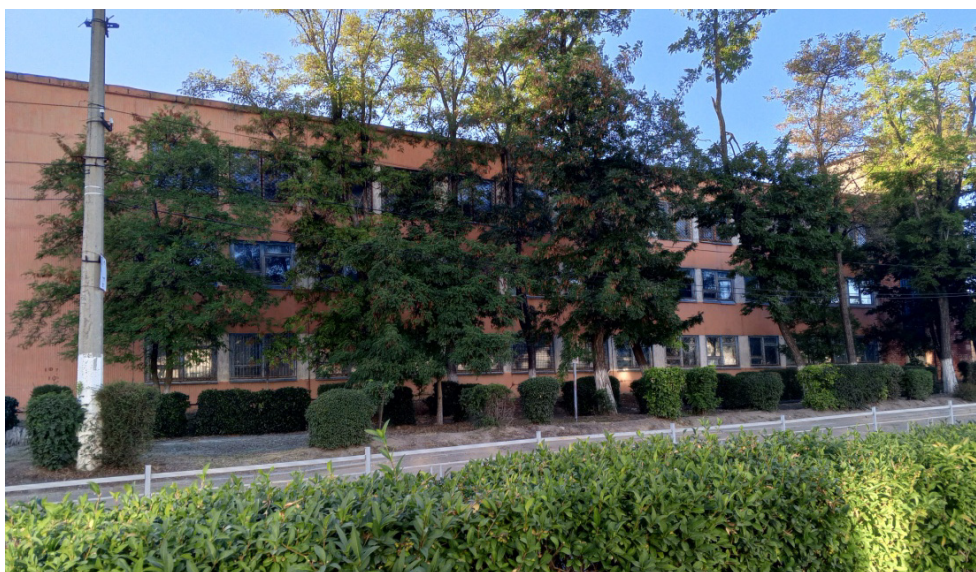
Рис. 1. АБК прядильного производства

В 1978 г. были пристроены административно-бытовые (АБК) помещения по восточной и западной сторонам. По восточной стороне имеют четыре корпуса пристройки, которые, в свою очередь, тоже поделены по два корпуса, два из них — АБК, относящиеся к прядильному производству (рис. 1), соответственно, два корпуса АБК — ткацкого производства, а также пристройку столовой.

Первый из двух корпусов АБК прядильного производства пристроен к основному производству со стороны его части трепального отдела № 2 и состоит из двух этажей. АБК запроектирован сеткой колонн 5×4 м. Высота этажа составляет 4,2 м, с толщиной перекрытия 220 мм. АБК имеет пристроенную входную группу, а также закрытый вестибюль длиной 30 м. Первый корпус состоит из помещений различного типа назначений: административно-бытового, санитарного и здравоохранительного.

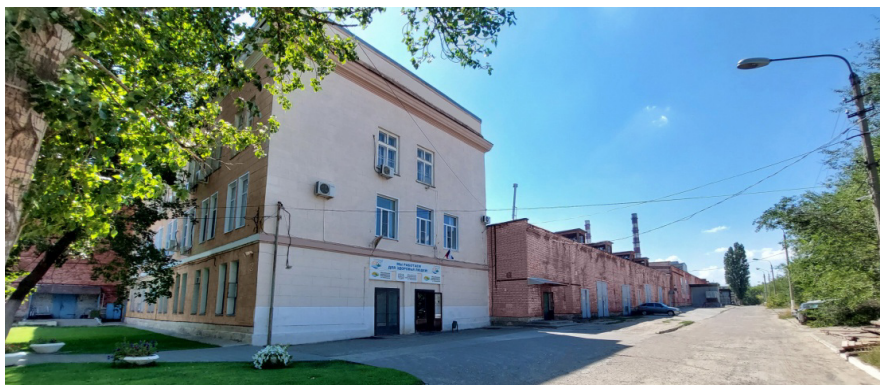
Рис. 2. Вид на первый корпус АБК ткацкого производства с боку

АБК ткацкого производства состоит из двух корпусов по три этажа каждый (рис. 2 и 3), первый пристроен к основному производству со стороны его части ткацкого цеха. АБК запроектирован сеткой колонн 5×4 м. Высота этажа составляет 3,7 м, с толщиной перекрытия 220 мм. АБК имеет главный вход, закрытый вестибюль длиной 28 м, а также лестничные клетки в сетке колонн 4×3 м; лестницы двухмаршевые, с шириной марша 1,35 м и высотой

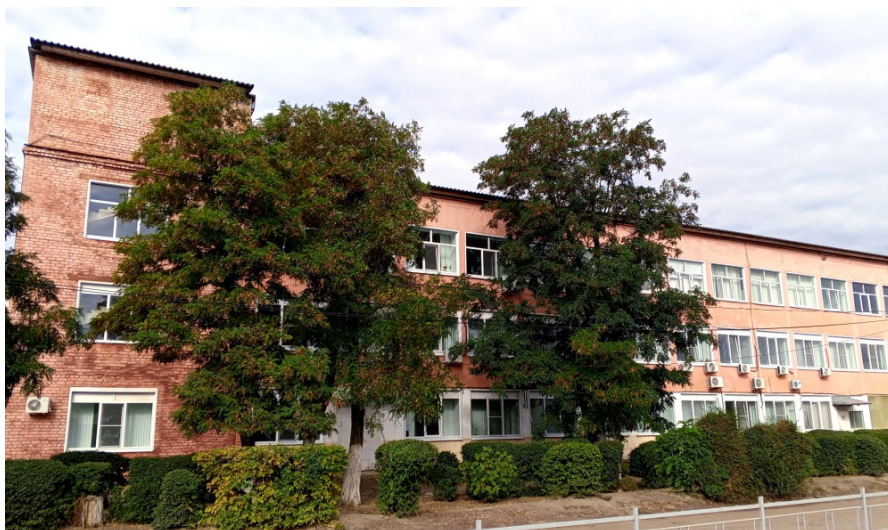
Рис. 3. Вид на второй корпус АБК

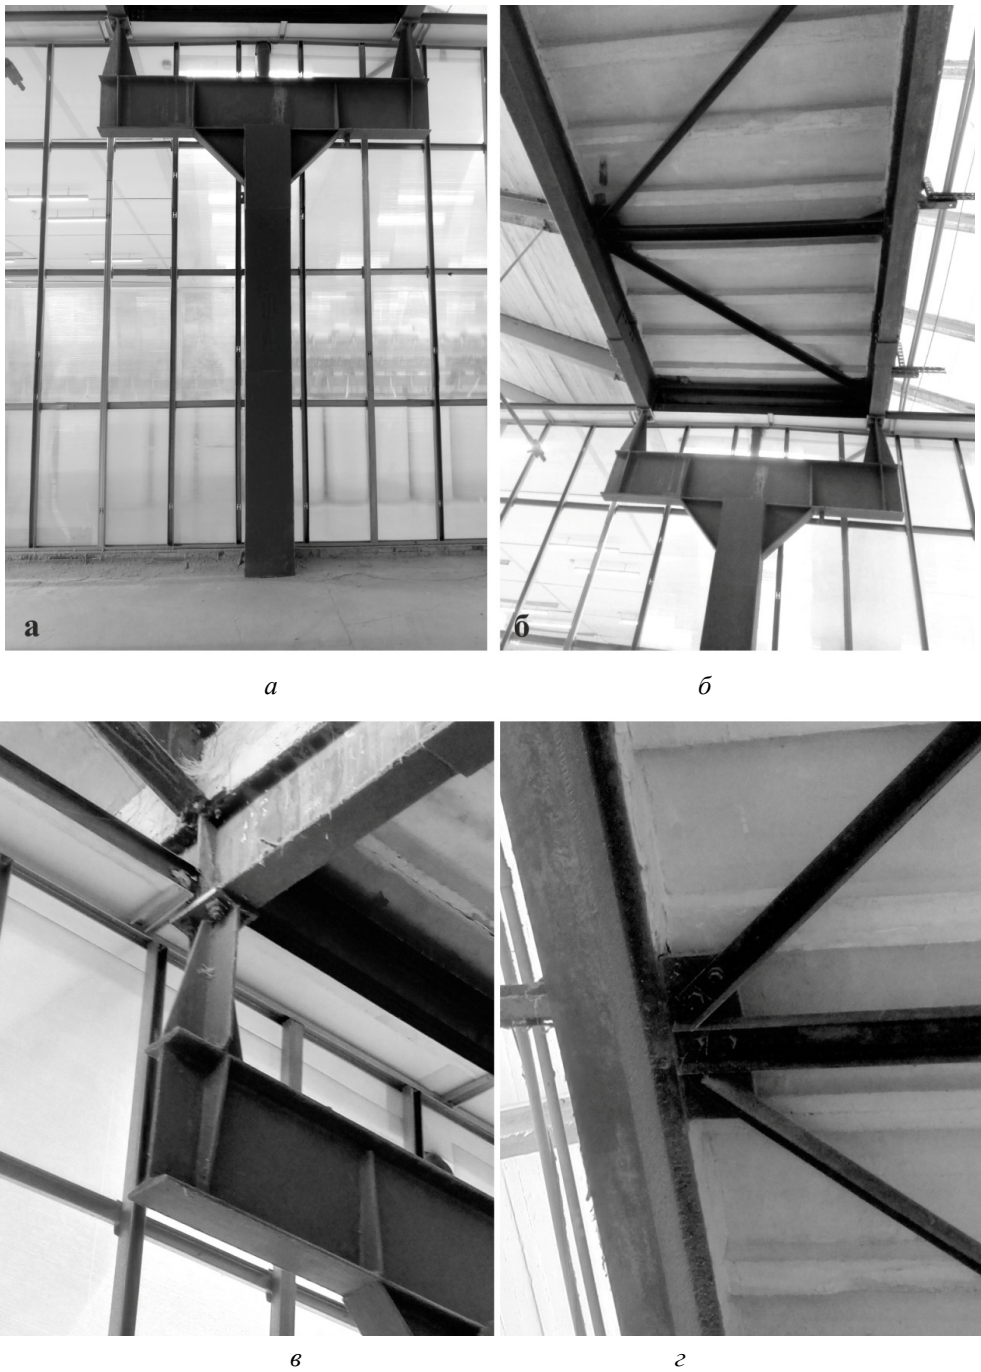
Рис. 4. Колонна и узлы сопряжения колонны с балкой: *a* — колонна К1;
б — участок плоской зоны, крепление колонны к горизонтальной балке 30 а, горизонтальные связи вдоль плоской зоны-лотка; *в* — узел опирания горизонтальной балки 30а на колонну;
г — узел стыковки горизонтальных связей, примыкающих к двутавровой балке 30а и железобетонной ребристой плите с помощью высокопрочных болтов

Рассмотрим колонну с подкрановой балкой К1 в прядильном цеху (рис. 4). На колонну опирается подкрановая балка шириной 2,6 м и сечением 300...400 мм, из составного двутавра с ребрами жесткости, с шагом ребер 0,6 м. На подкрановую балку с двух сторон опираются поэтажно двутавровые балки 30а, стыки балок фрикционные, на высокопрочных болтах, выполненные посредством накладок, которые установлены на полках и стенках балки.

Накладки с контролируемым усилием прижаты болтами к стыкуемым балкам, поэтому усилие передается силами трения от одного стыкуемого участка балки к другому, с помощью накладок. Верхний и нижний пояс балки перекрывается тремя горизонтальными накладками с двух сторон, а стенка балки — двумя вертикальными накладками.

На горизонтальные балки 30а сверху (поэтажно) опираются наклонные двутавровые балки 30а прокатного двутавра, с шагом по горизонтали каждые 2 м. В местах опирания горизонтальных балок 30а на подкрановые балки устанавливаются ребра жесткости, которые стыкуются с торцевыми опорными ребрами с помощью болтового соединения через накладки.

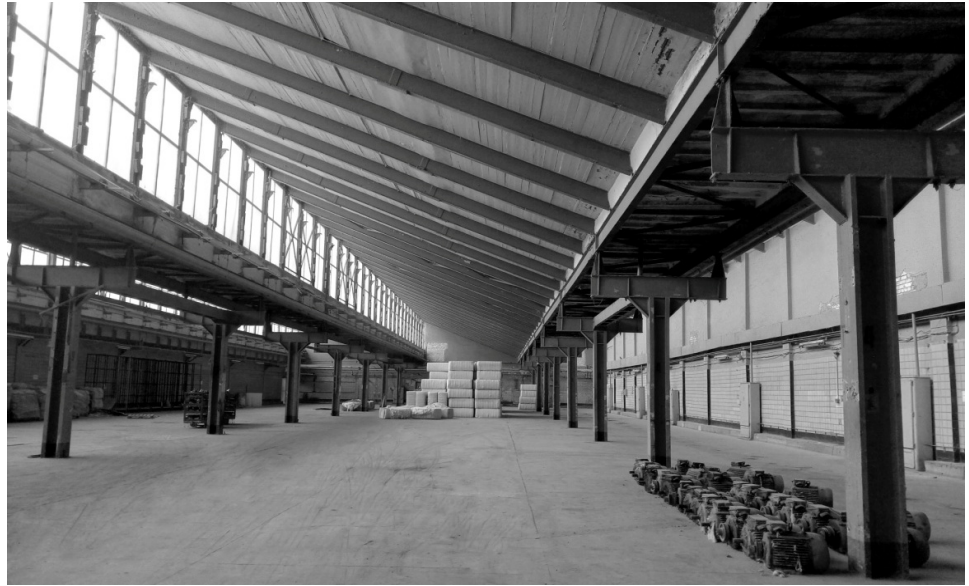
Рис. 5. Металлический каркас устройства шедов
(зона складирования прядильного производства)

Устройство шедовой крыши состоит из плоской и наклонной зоны (рис. 5—9). По плоской зоне установлены раскосые горизонтальные связи, выполненные металлическим уголком $50 \times 50 \times 5$ мм, свариваемые в местах примыкания к горизонтальным двутаврам 30а с шагом в 2,0 м. Также каждые два метра между горизонтальными двутавровыми балками 30а по плоской зоне установлена горизонтальная связь швеллером № 10У [5].

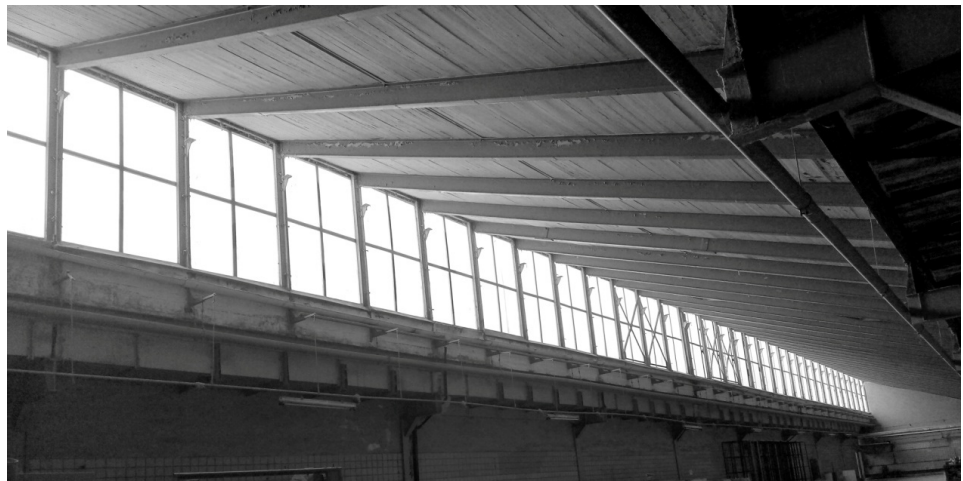
Рис. 6. Устройство шедов и окон фонарей

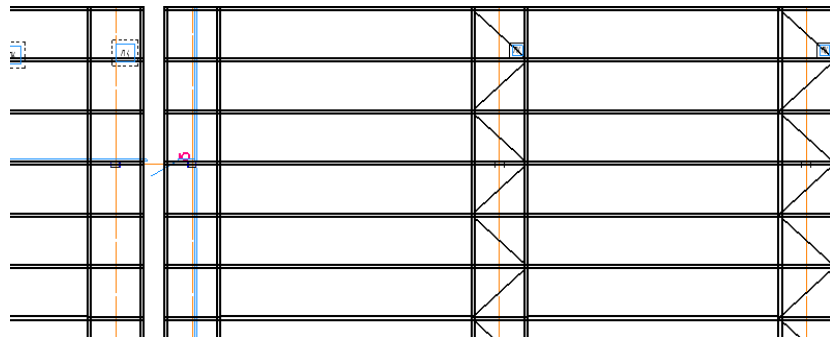
Рис. 7. Фрагмент чертежа металлических связей, вид сверху

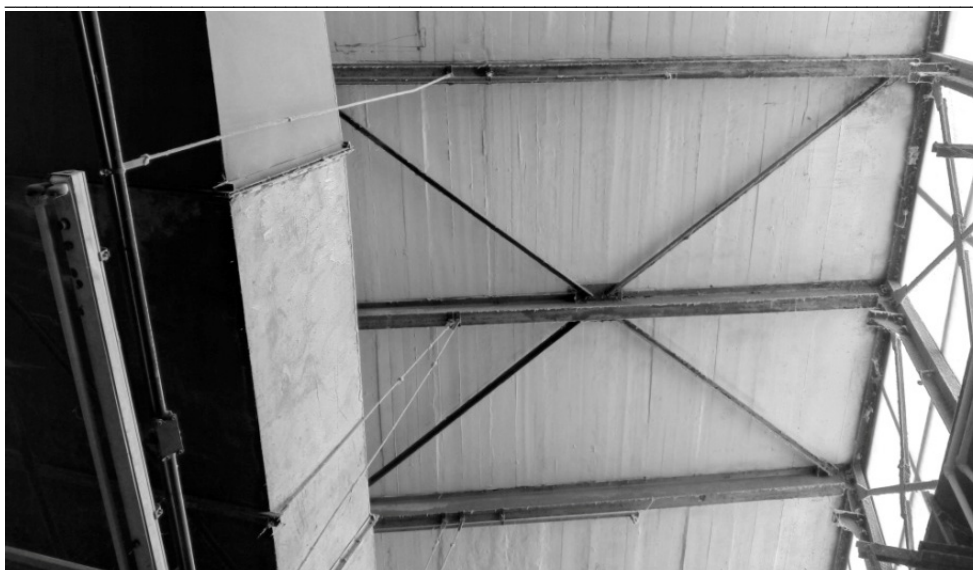
Рис. 8. Металлические связи, вид снизу

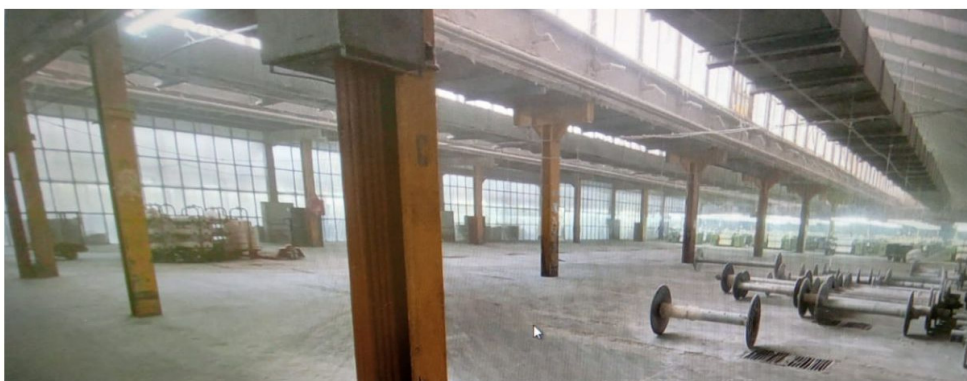
Рис. 9. Устройство шедов

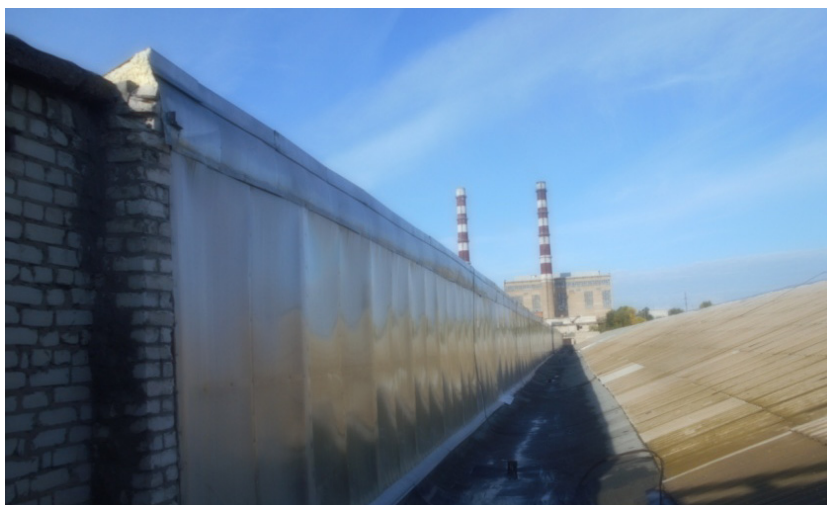
Рис. 14. Фрагмент устройства крыши типа «шед»

Устройство наклонных зон состоит из сборных железобетонных плит, на которые по всей длине (104 и 64 м) установлены деревянные лаги с шагом в 2,0 м из обрезной доски $50 \times 150 \times 6000$ мм, которые стыкуются соединительными деревянными планками 0,6 м кровельными саморезами и монтажными уголками (рис. 14).

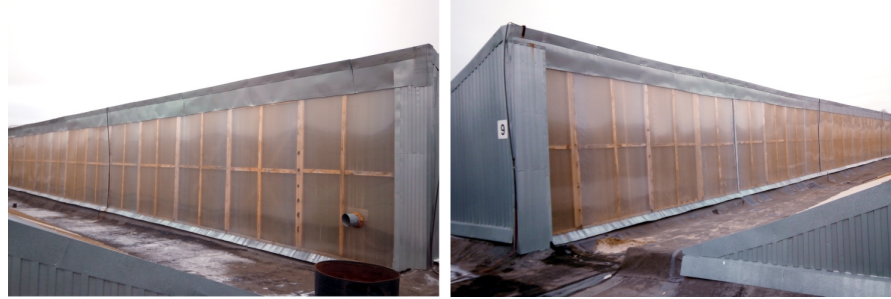
Рис. 15. Фрагмент устройства крыши типа «шед»

Под покрытие наклонной зоны заходит участок примыкания к наклонной зоне с плоской зоны 0,5 м, состоящий из двух слоев биполя «Технониколь» ТКП и ТПП, уложенный на битумную мастику. Торец шеда обшит стеновым металлом НС-35, угловые стыки закрываются оцинкованным листом шириной 0,2 м [5] (рис. 15).

Конек шеда дополнительно утеплен «Урсой» шириной 600 мм и толщиной 50 мм, все щели пропенены, поверх конек покрыт оцинкованным листом с нахлестом в 0,5 м. Окна шедов закрываются двойным поликарбонатом 6 мм, с участками утепления (между слоями поликарбоната проложена гидро-пароизоляция с двух сторон, пенопласт 50 мм).
